## Reguleringsplan og teknisk forprosjekt

BYBANEN OG HOVEDSYKKELRUTE  
FRA SENTRUM TIL ÅSANE,  
MED FORLENGELSE AV FLØYFJELLTUNNELEN

Delstrekning 3, Eidsvågtunnelen - Tertneskrysset

**Kulturminnedokumentasjon  
av bygg som forutsettes revet**

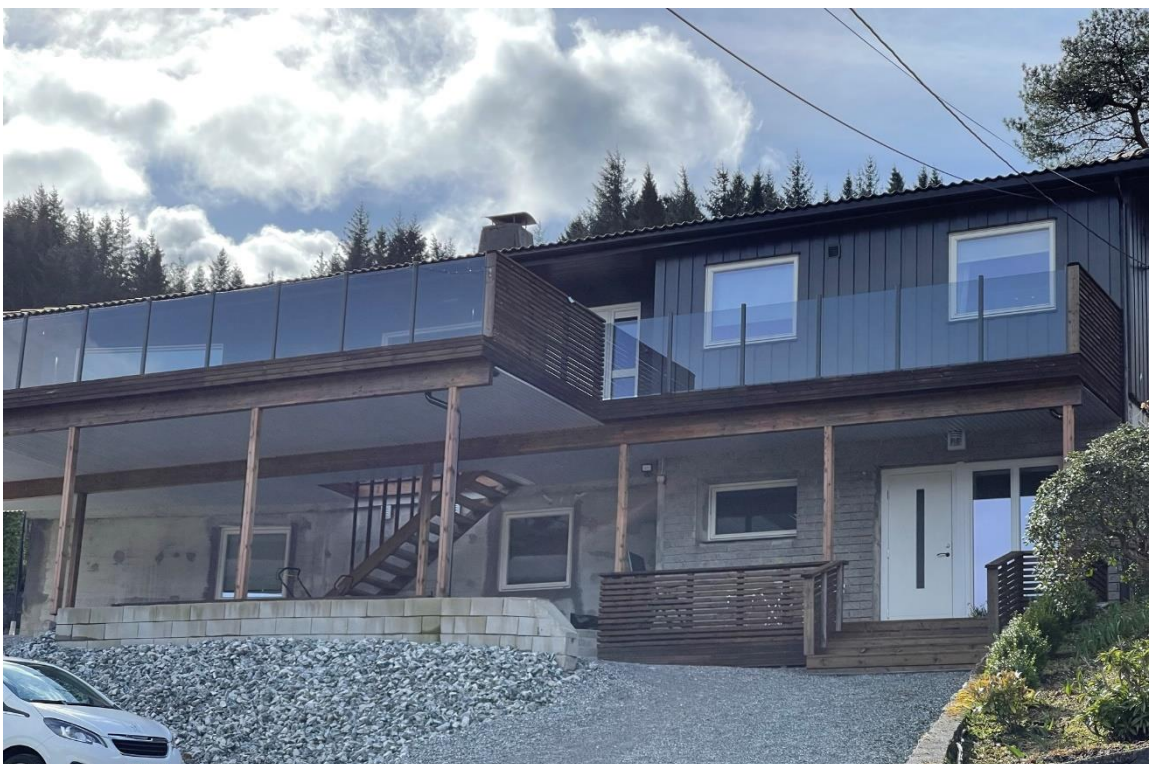
*Tilstand:* Bygget har en alminnelig god vedlikeholdssituasjon.

Figur 1-8: Fasade nord-øst. Foto: Norconsult.

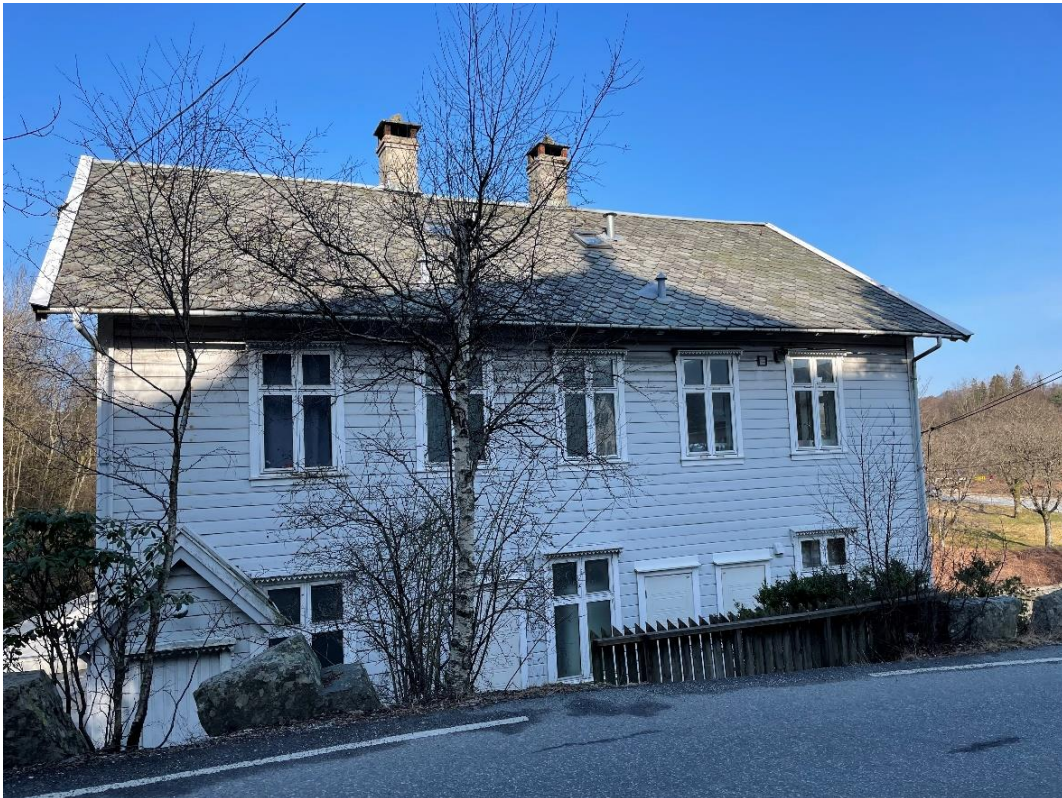
**Tilstand:** Malingslitt og delvis skitten kledning på eldste del. Noe soppvekst/svertesopp særlig i nedre kant av den nordre fasaden. Nyere tilbygg er nymalte.

Figur 2-14: Fasade sør mot Jordalsveien. Foto: Asplan Viak.

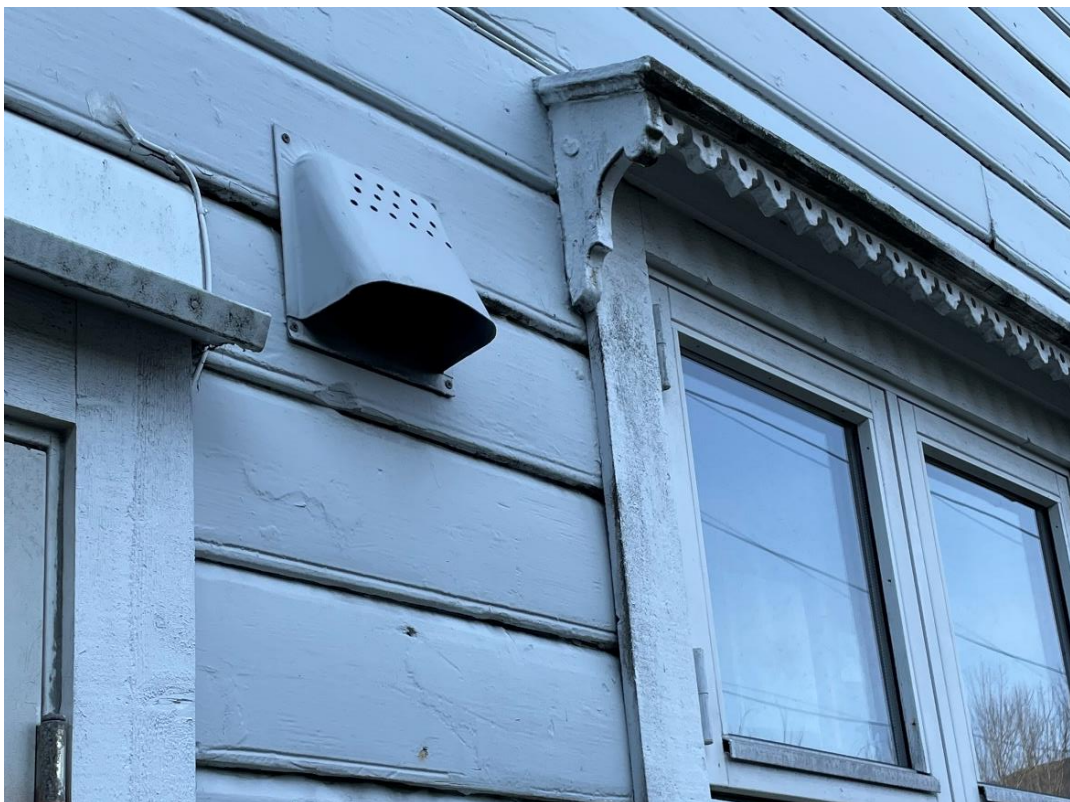
**Særegne bygningsmessige detaljer:** Originale, utskåret border og vinduskneker under vannbord over vinduer bevart. Geriktene er av nyere dato. Utskårne bærebjelker i taket og møtepynt/-kryss er trolig autentiske fra byggeår.

*Tilstand:* God

Figur 2-19: Detaljer. Foto: Asplan Viak.

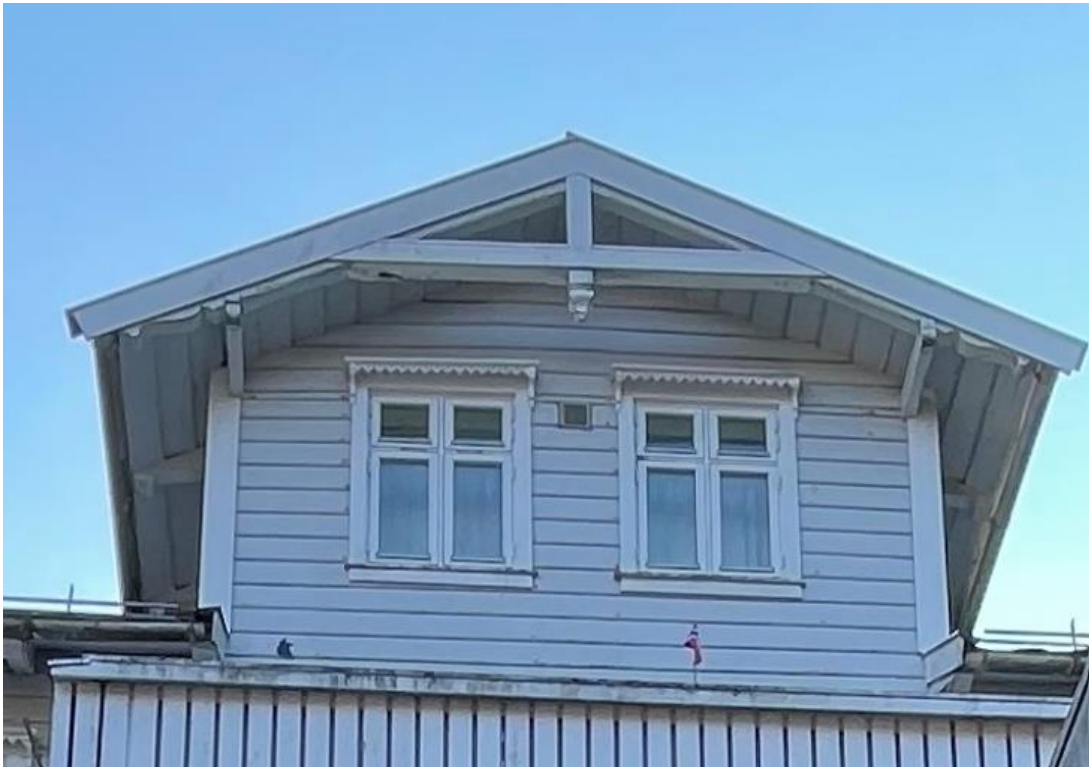
**Takform og takteking:** Eldste del: Saltak tekket med opprinnelig lappskifer (dråpeskifer). Store takutstikk båret av taksperer med utskårde bjelkehoder. Tilbygg fra 1979 har flatt tak tekket av papp. Takrenner og nedløp i galvanisert stål, delvis malt. Enkelte nyere deler av plast.

*Tilstand:* Ukjent, tilsynelatende god.

Figur 2-20: Detalj tak og mønepynt. Foto: Asplan Viak.
