Bybanen frå sentrum til Åsane.  
Reguleringsplan og teknisk forprosjekt

Dato: 2021-10-29

## **Områdereguleringsplan Fløyfjelltunnelen – rigg og anleggsområde**

### **Dokumentasjon av bygg som skal rives**

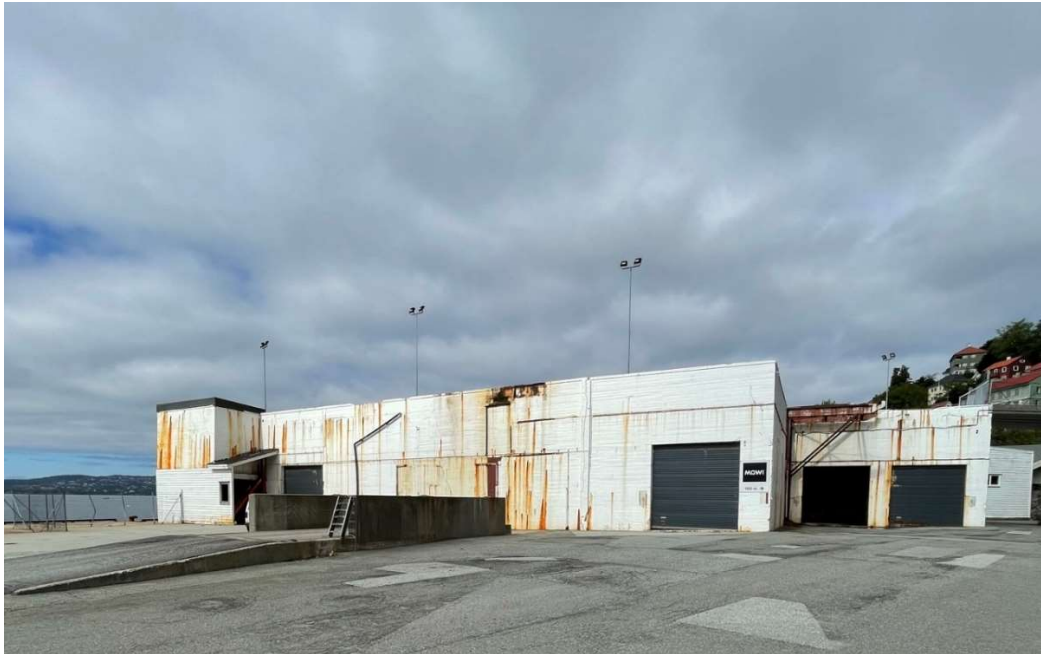
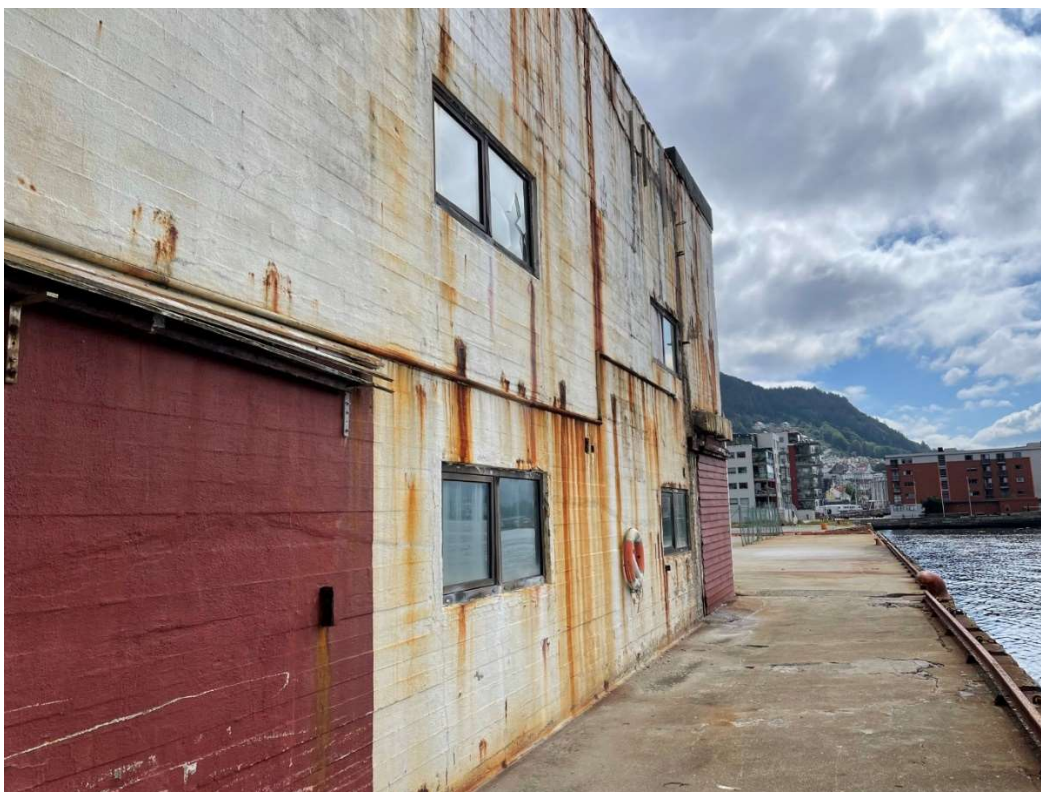
*Figur 3-22: Fasade mot sør og sør-vest. Sammenlignet med bilder fra 2016 ser vi at siloen som tidligere stod på fasaden i sør er fjernet. Det samme gjelder for transportbåndet på fasaden mot sørvest. Foto Norconsult 2021.*

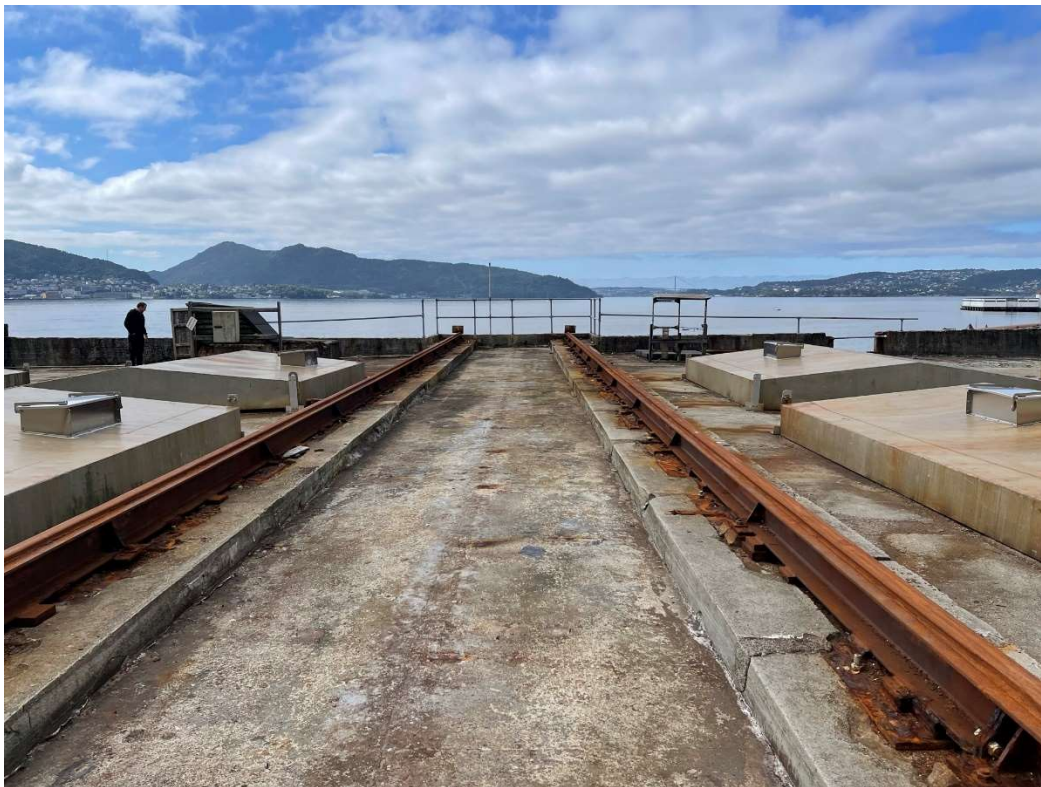
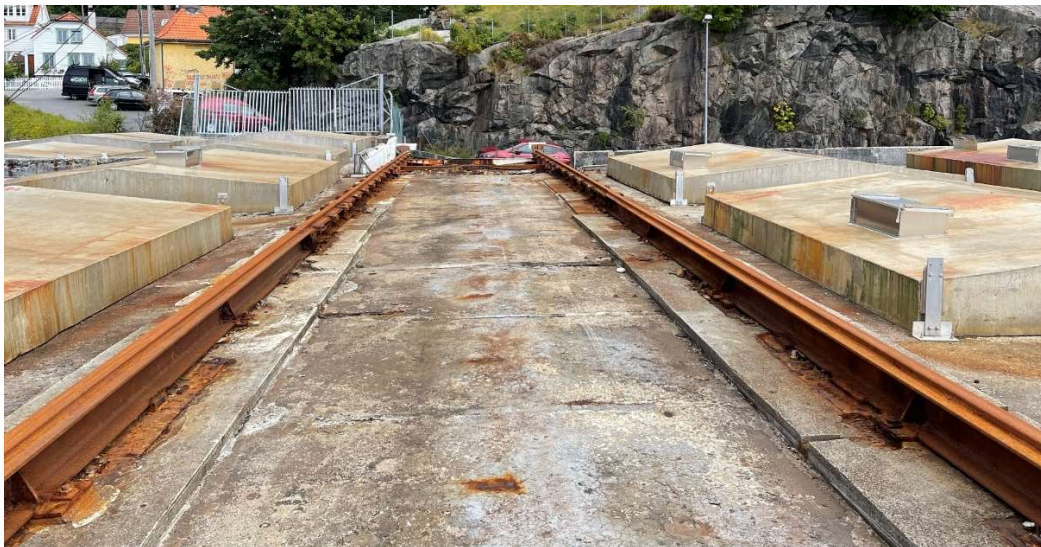
*Figur 3-31: På taket av betongsiloen. Bildene viser restene av transportbåndsystemet. Foto Norconsult 2021. Bakerst i øverste bilder vises trapperom som fører ned til driftsrommene i byggets sørvestlige del, som går over to etasjer. Foto Norconsult 2021.*

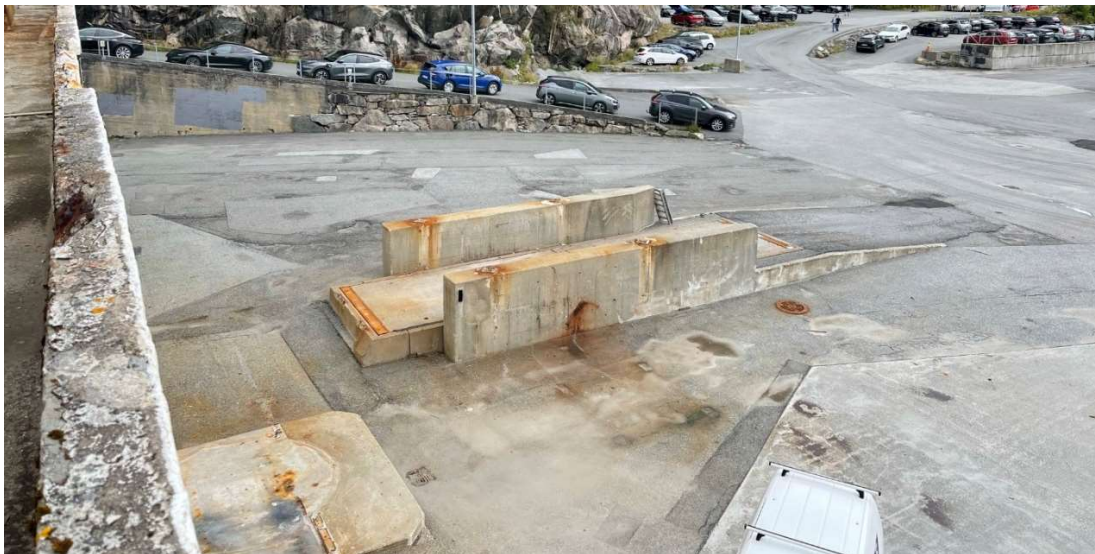
*Figur 3-32: Betongfeste til glassfibersilo fra 2002, som nå er fjernet. Norconsult 2021.*
