Reguleringsplan og teknisk forprosjekt

BYBANEN OG HOVEDSYKKELRUTE
FRA SENTRUM TIL ÅSANE,
MED FORLENGELSE AV FLØYFJELLTUNNELEN

Delstrekning 2, Sandbrogaten - Eidsvågtunnelen

**Kulturminnedokumentasjon
bygg som forutsettes revet**

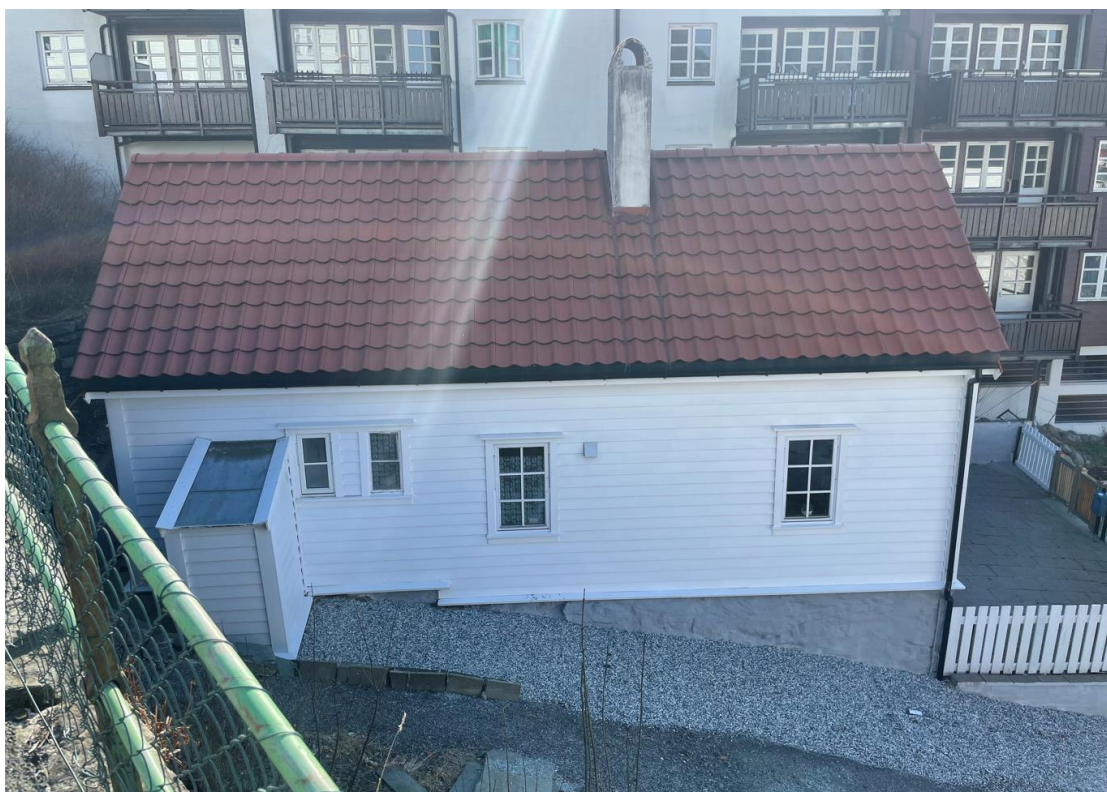
Figur 1-13 Fasade nord inn mot Grensegrenden. Stien Hønsen går helt til venstre på bildet. Foto: Asplan Viak.

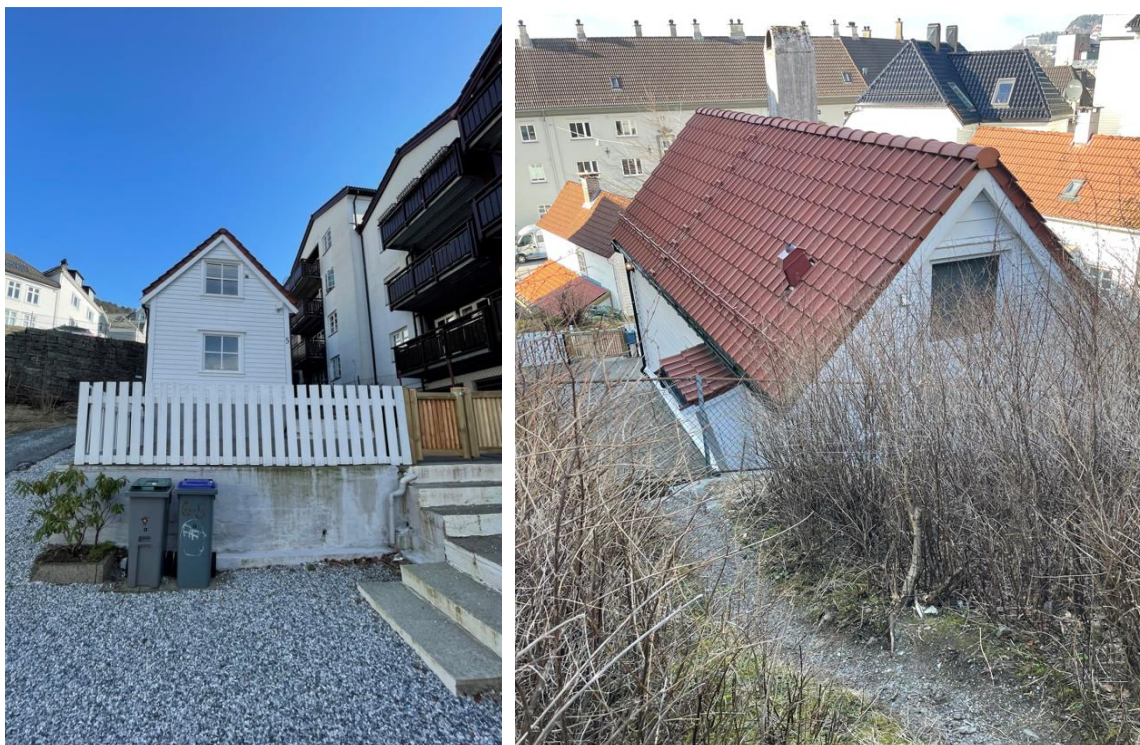
Figur 1-15 Fasade vest mot Ekregaten og Gørbitz' gate. Foto: Asplan Viak.

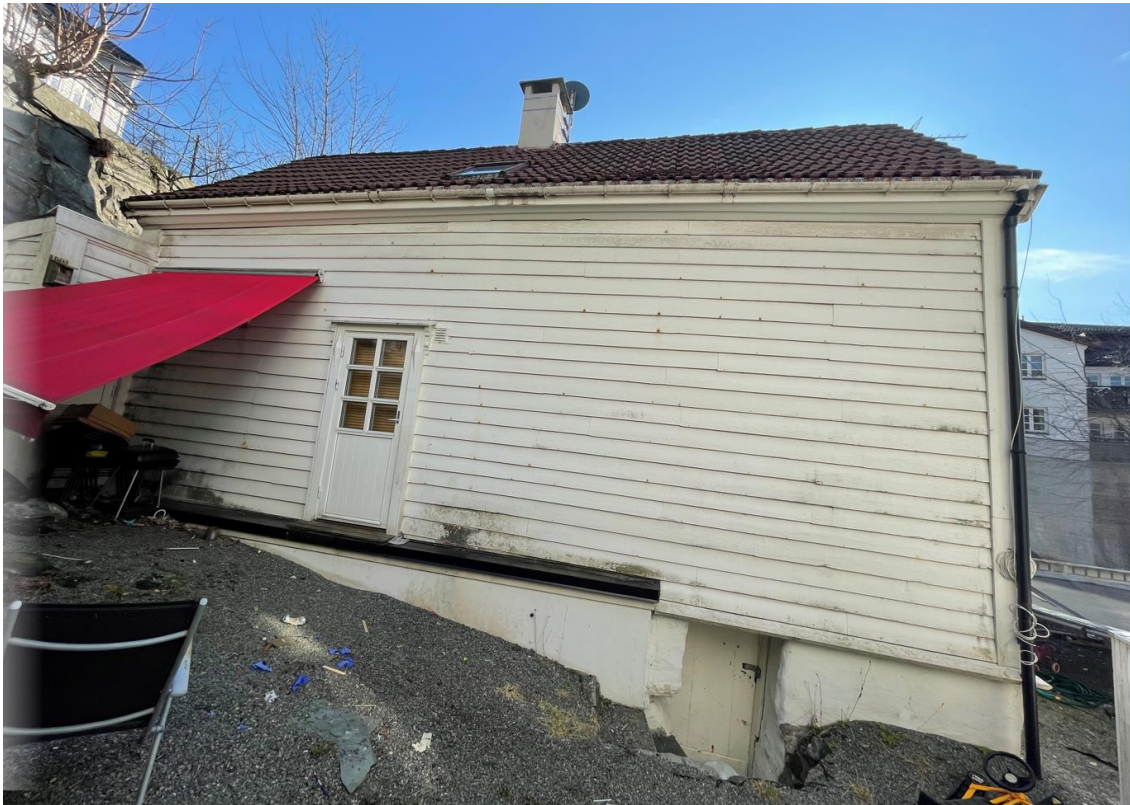
Figur 2-12 Fasade mot nord. Bildet viser den påstøpte kjellermuren. Foto: Asplan Viak.

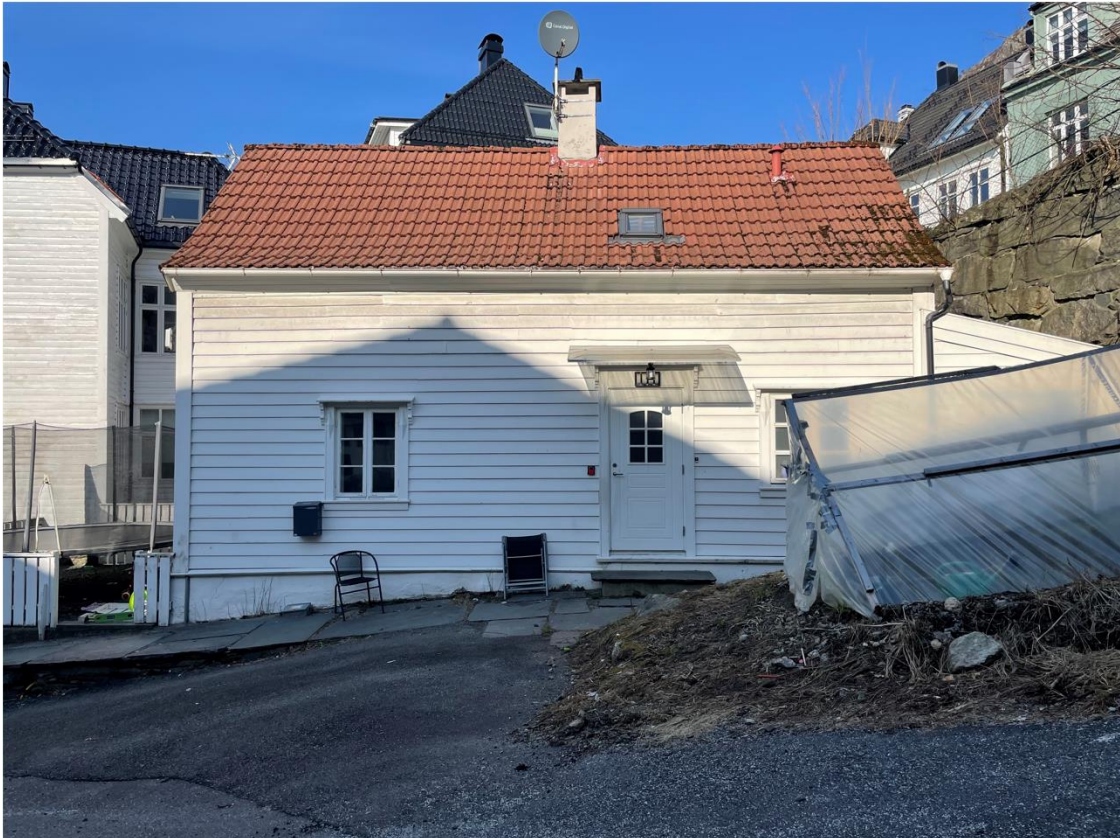
Figur 2-14 Bygningen sett fra sør. Foto: Asplan Viak.

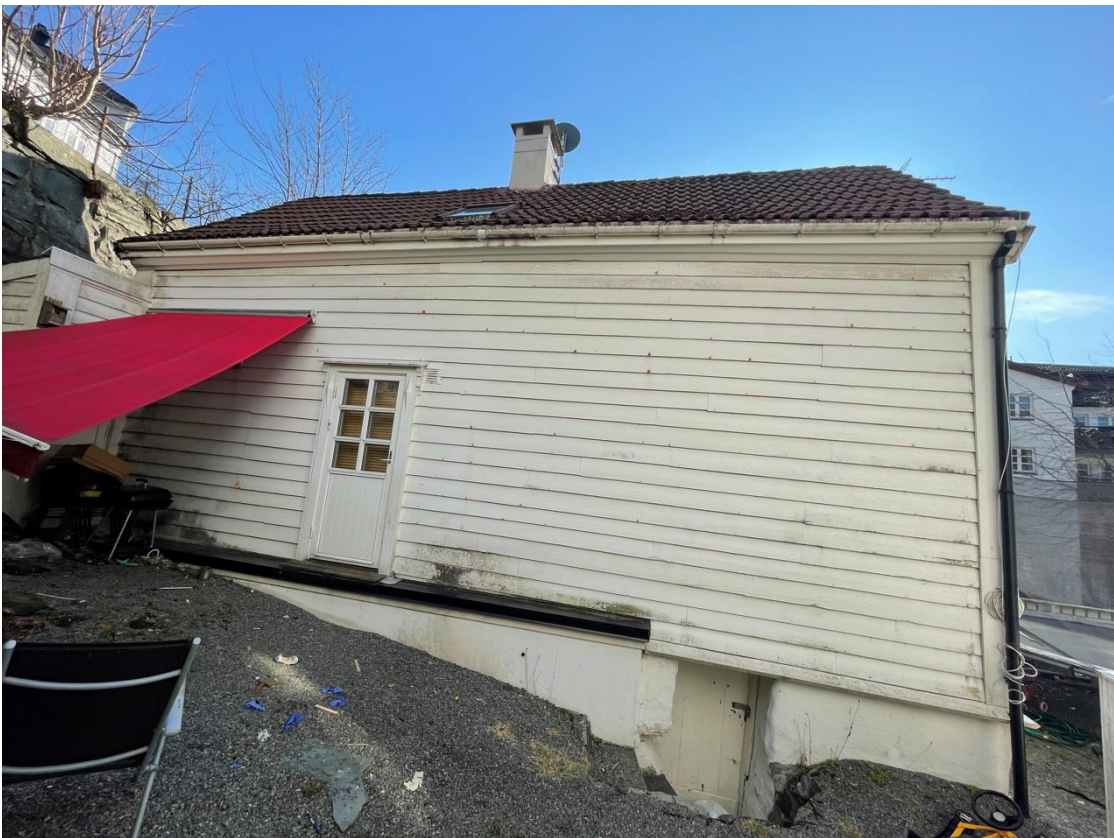
Figur 2-15 Bygningen sett fra nord. Foto: Asplan Viak.

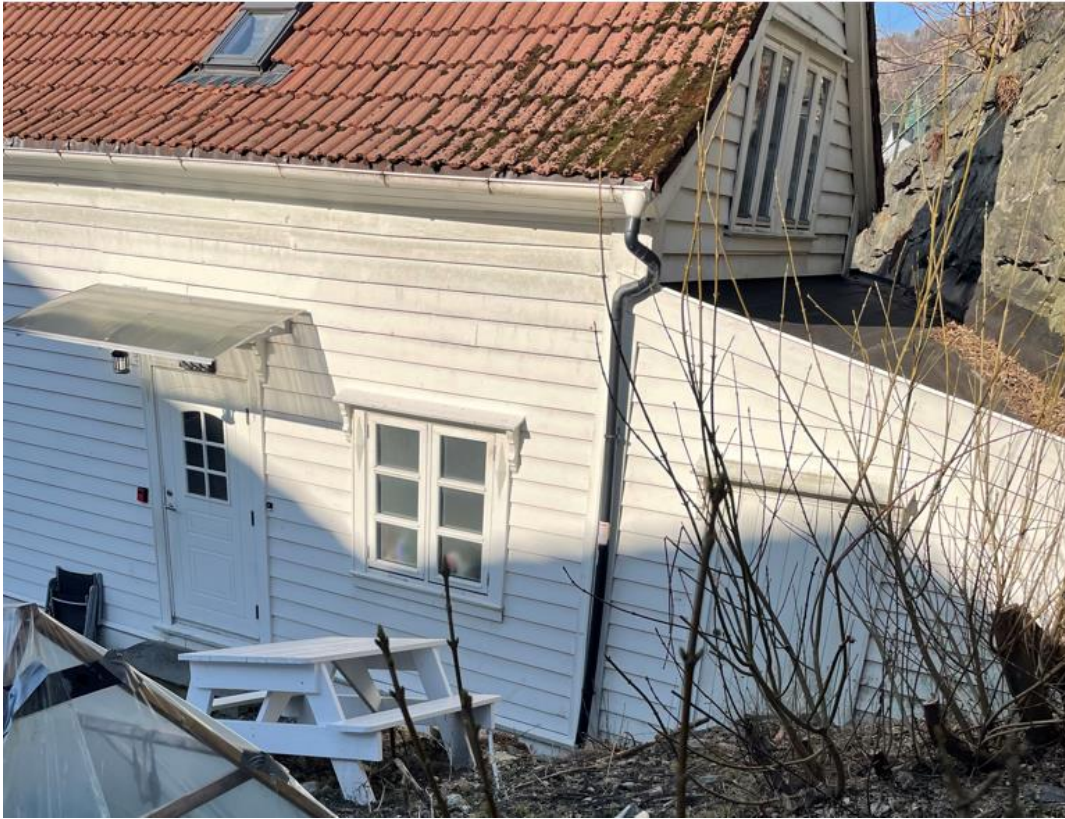
Figur 2-16 Tilbygget sett fra nord. Foto: Asplan Viak.

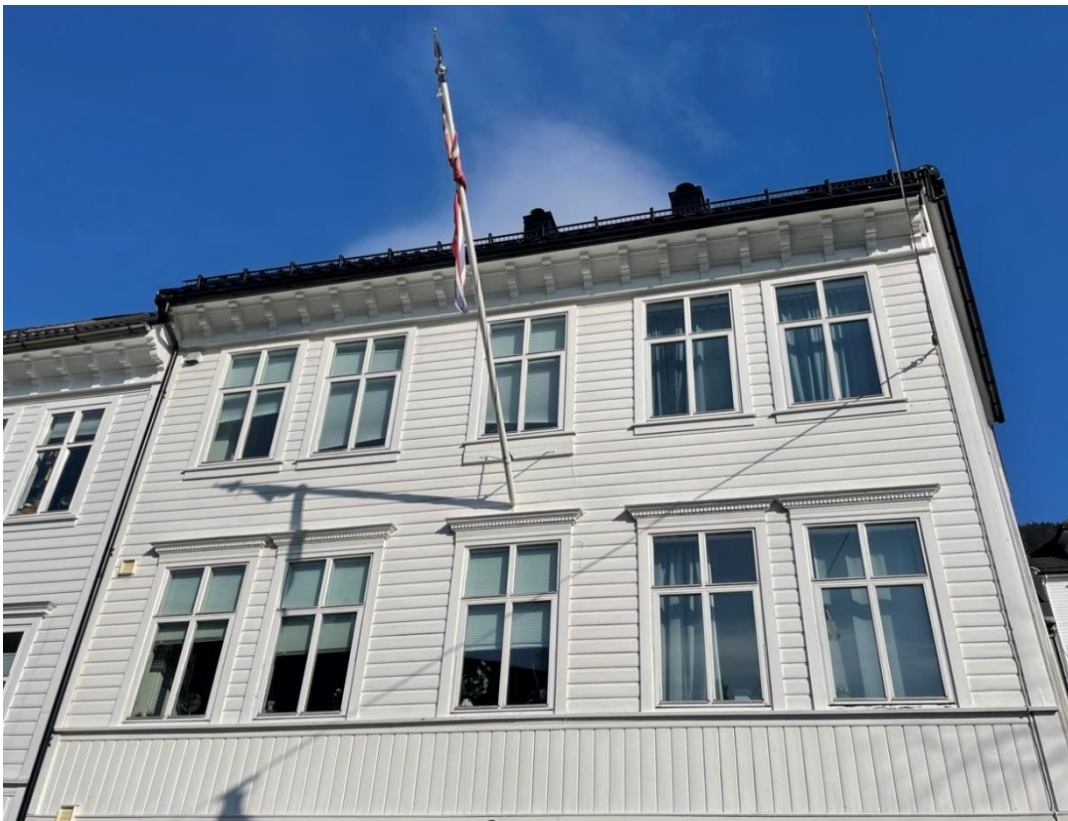
Figur 3-16: Utsnitt fasade mot vest med diverse detaljer i panel og dekor. Foto: Asplan Viak.

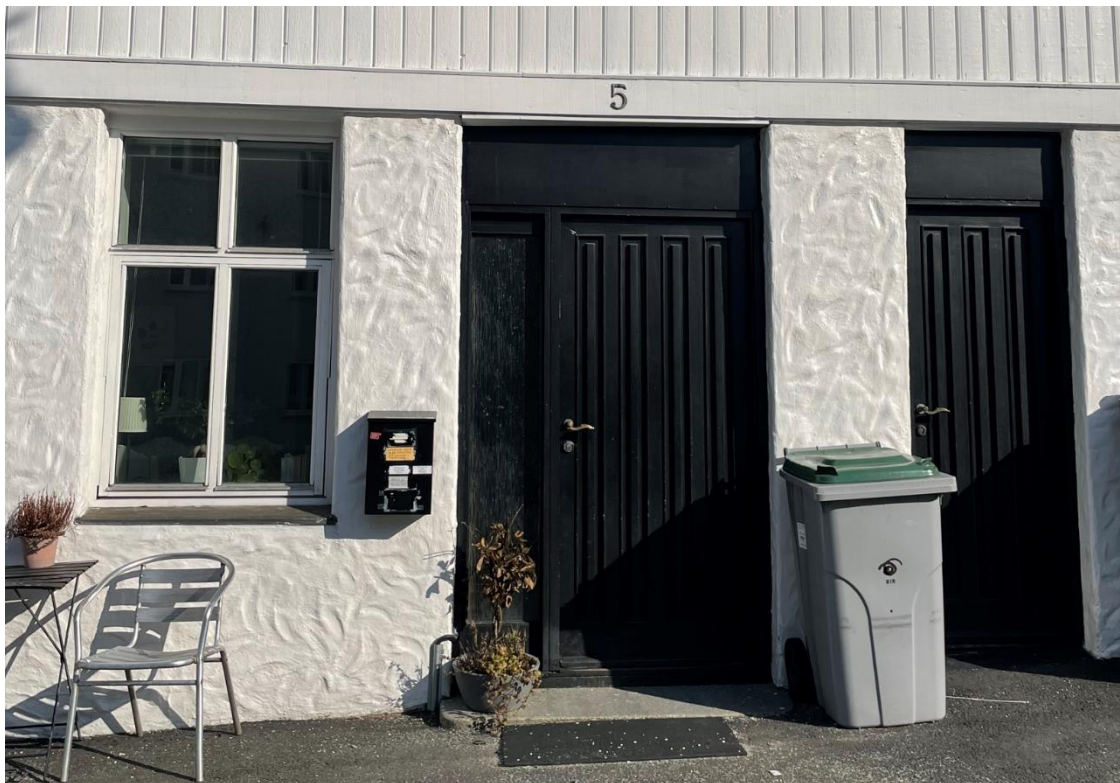
Figur 3-19: Detalj vindu og dør i kjeller mot Gørbitz' gate. Foto: Asplan Viak.

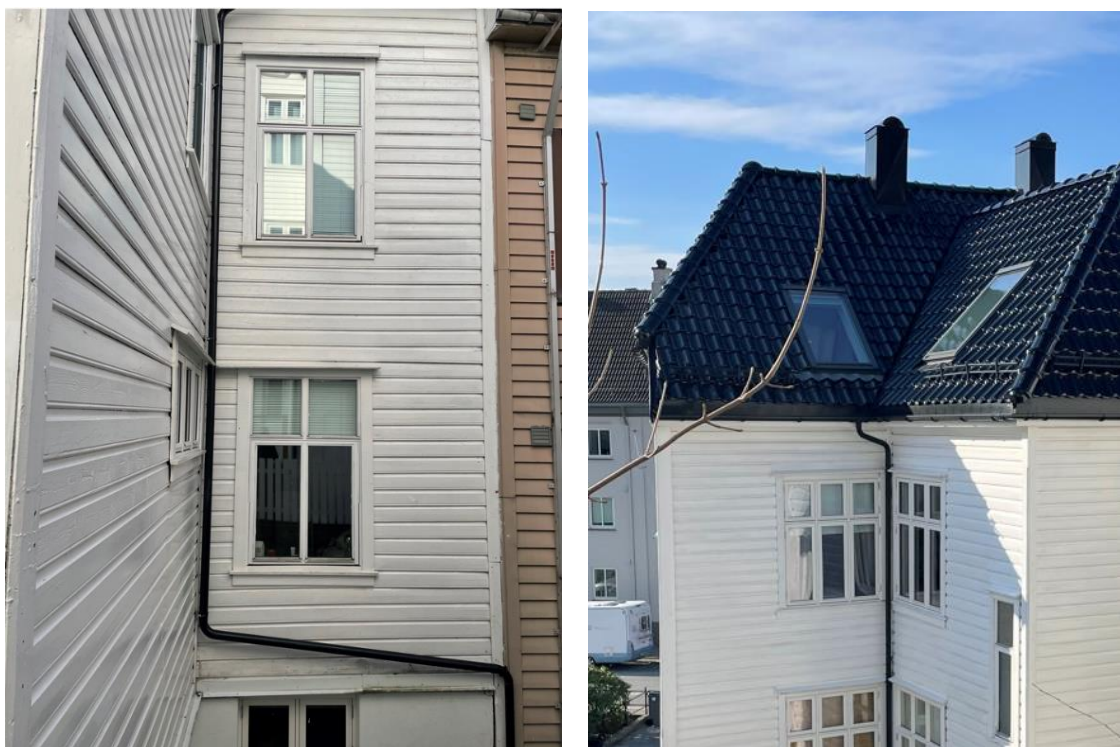
Figur 3-20: Nordveggen av bygningen er sammenbygget med nabobygget mot nord til venstre. Tak, renner og nedløp samt piper til høyre. Foto: Asplan Viak.
