Bybanen til Åsane – BT5.
Reguleringsplan med teknisk forprosjekt

DSS – Vurdering av skredfare

Sammendrag

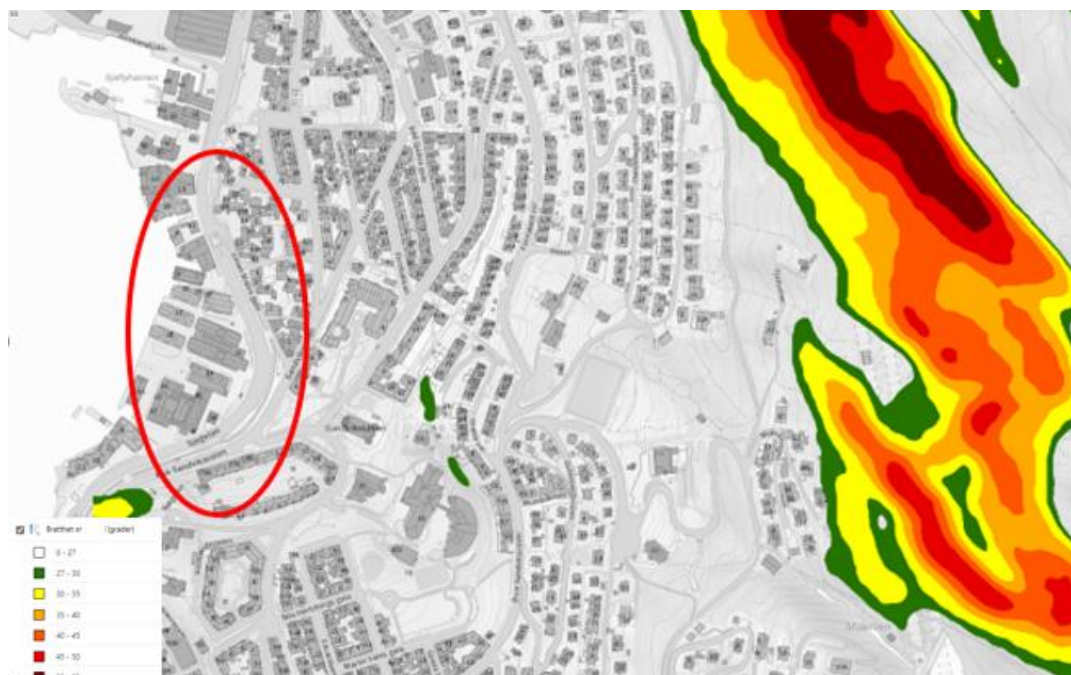
Figur 4 viser helningskart generert fra digital terrengmodell i NVE Atlasdatabasen.

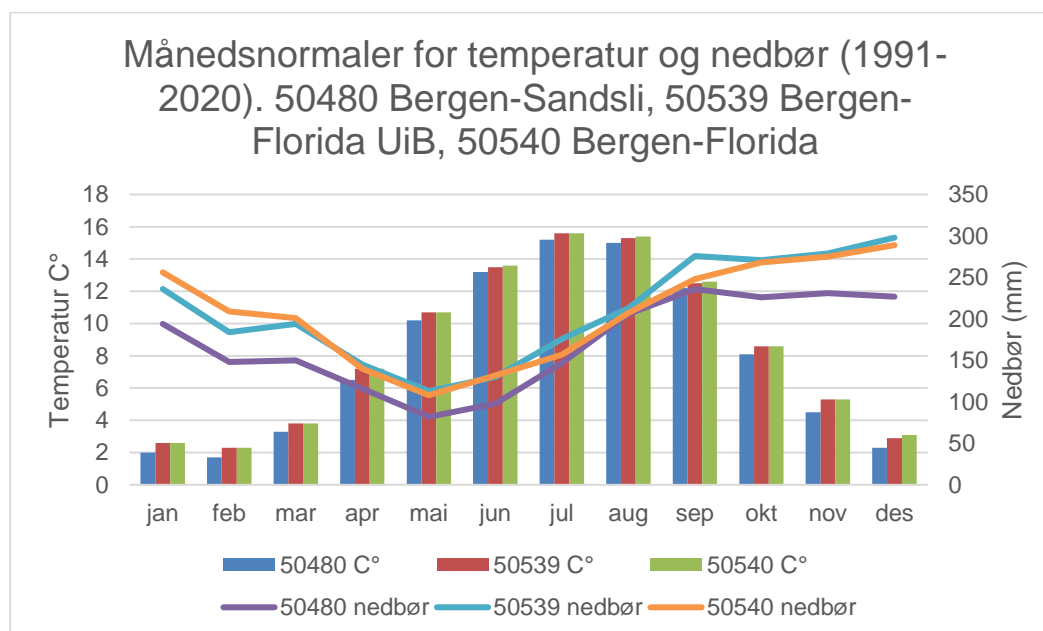
Figur 4 viser månedsnormaler for temperatur og nedbør for siste normalperiode. Grafen viser en fordeling som er typisk for kystklima, med mest nedbør i de kaldere høst- og vintermånedene og minst nedbør i de varmere vår- og sommermånedene.

Ut ifra grafen ser vi at 50480 Bergen-Sandsli generelt måler noe lavere verdier både på temperatur og nedbør enn de to andre målestasjonene. Desember peker seg ut som måneden med mest nedbør, med månedsnormaler opp mot 300 mm. Det er generelt mye nedbør gjennom hele året, men perioden mellom september og januar er markant våtere enn resten. Mai er den tørreste måneden, med verdier mellom 75 og 100 mm.

Månedsnormalen for temperatur ligger mellom 14 og 16 °C i juli og august, og mellom 1 og 3 °C i des, jan og feb. Normalen synker ikke under 0 °C.

Figur 4: Månedsnormaler for temperatur og nedbør for siste normalperiode, 1991-2020. Hentet fra www.eklima.met.no

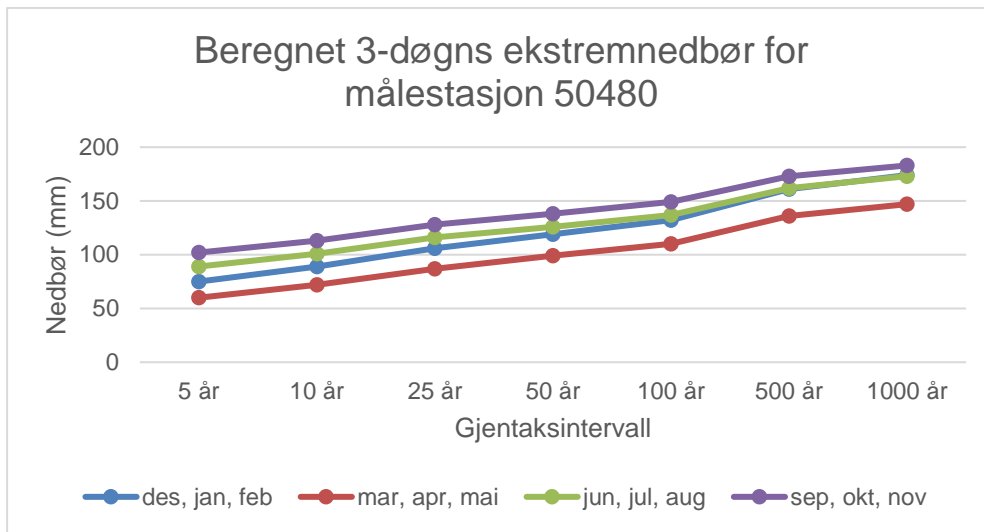
Figur 5: Sesongbasert beregning av 3-døgns ekstremnedbør med gjentakintervall opptil 1000 år.

Det er beregnet 3-døgns ekstremnedbør og gjentakintervall på 100 og 1000 år for alle målestasjonene i tabell 2 (Figur 5, 6 og 7).

De lavere verdiene målt ved stasjon 50480 Bergen-Sandsli gjenspeiles i beregninger av ekstremnedbør ved at beregnet nedbør ved stasjon 50539 og 50540 er betydelig høyere. For stasjon 50539 er det beregnet høyest verdi for vintersesongen med 3-døgns ekstremnedbør på 257 mm (1000 års gjentaksintervall). For stasjon 50540 er det høstsesongen som gir høyest verdi med 3-døgns ekstremnedbør på 247 mm (1000 års gjentaksintervall).

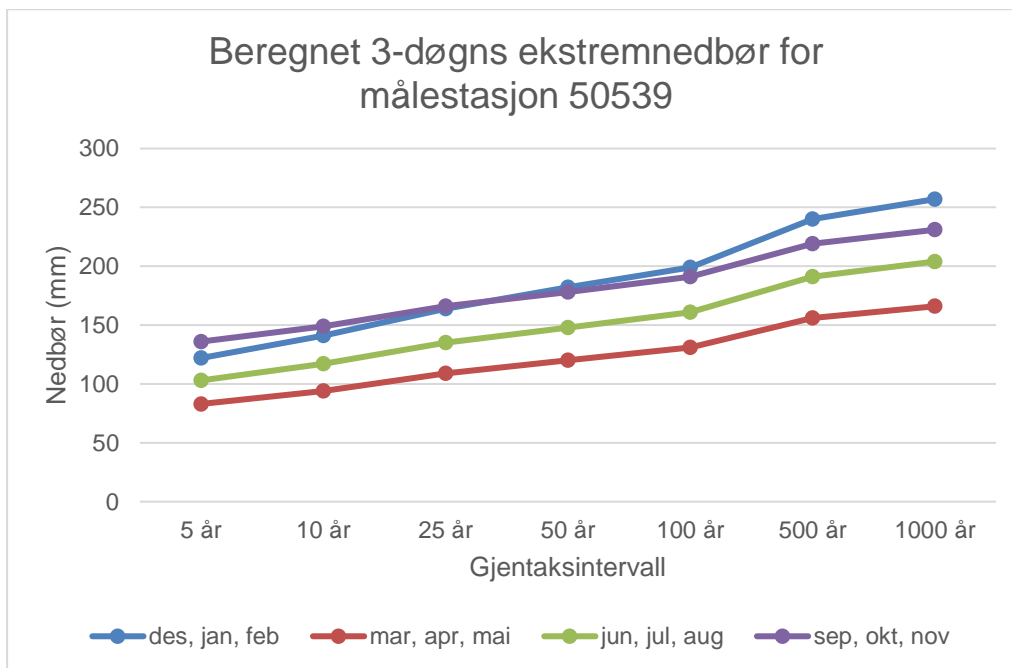
Figur 6: Sesongbasert beregning av 3-døgns ekstremnedbør med gjentakintervall opptil 1000 år.

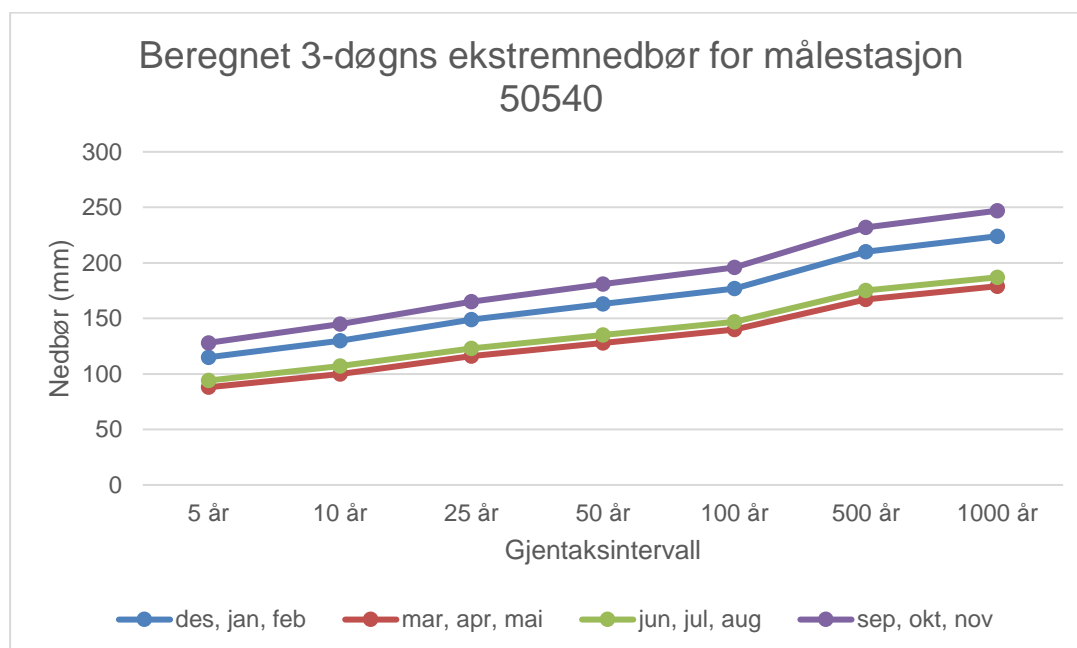
Figur 7: Sesongbasert beregning av 3-døgns ekstremnedbør med gjentaksintervall opptil 1000 år.

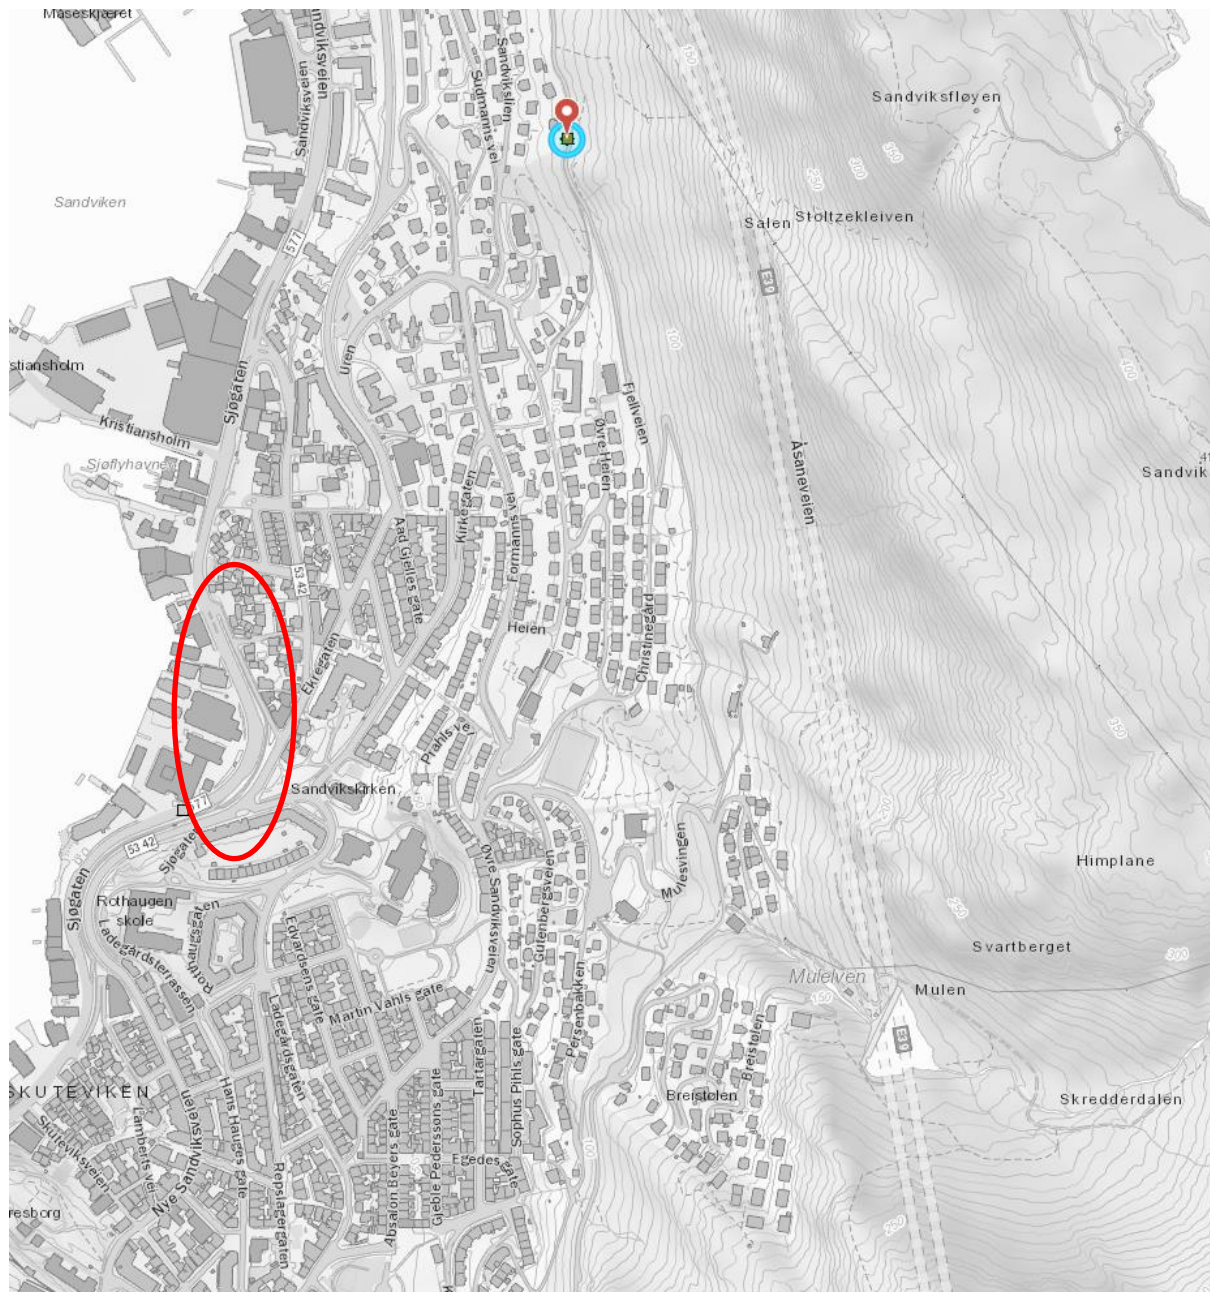
I NVEs skredatabase er det registrert en enkelt skredhendelse sirka 650 nordøst for kartleggingsområdet. Det handler om et jordskred fra 2015 Fig. 10.

Jordskredet ble utløst av kraftige regnfall og skred ned i første husrekke uten å utgjøre større skader.

Figur 10: Oversikt over registrerte skredhendelser. Rød omkrets markerer kartleggingsområdet [16]

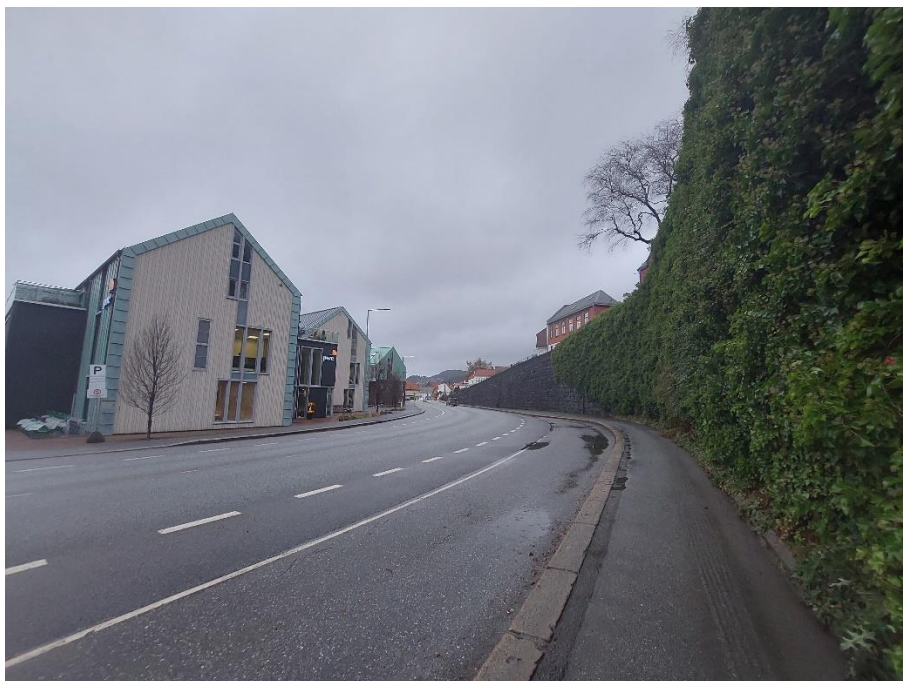
Kartleggingsområdet er sykkelstien på vestlige siden av Sjøvei som er godt skjermet av eldre høy støttemur mot øst – Foto 1 & 2.

Foto 1: Nordlige del av kartleggingsområdet langs Sjøgaten med sykkelsti i venstre side av bildet.

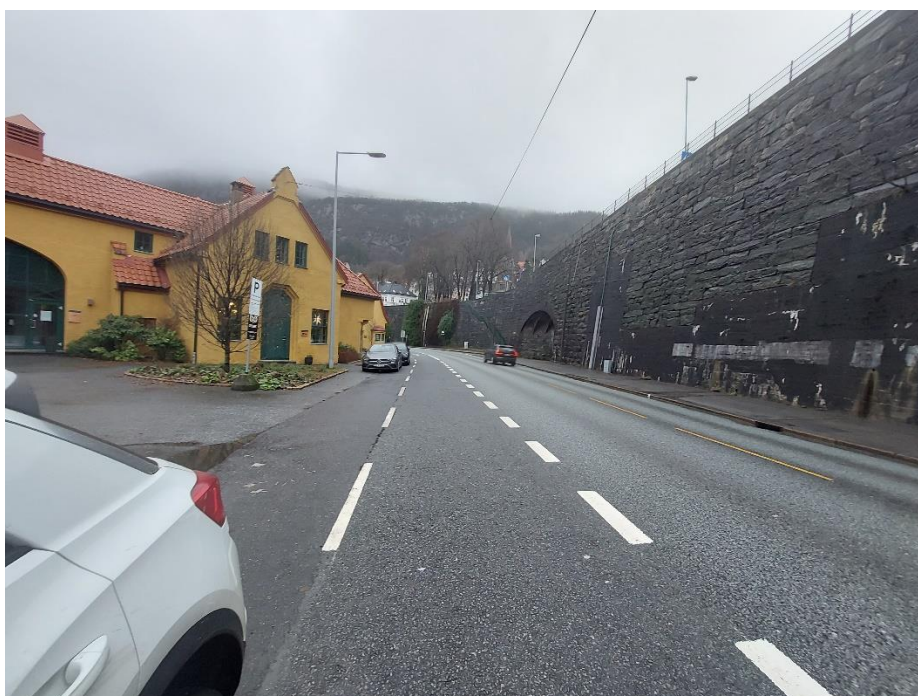
Foto 2: Sørilige del av Sjøgaten med blikk mot nord.

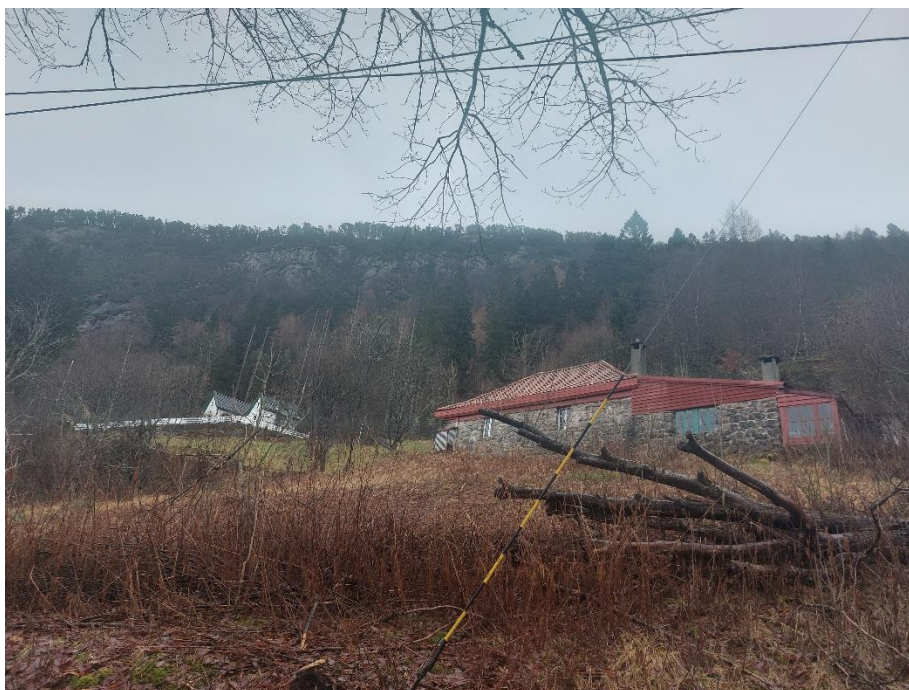
Foto 4: Tynt jorddekke opp mot skogen i påvirkningsområdet og horisontale fjellveger mot toppen.
