## Reguleringsplan og teknisk forprosjekt

BYBANEN OG HOVEDSYKKELRUTE  
FRA SENTRUM TIL ÅSANE,  
MED FORLENGELSE AV FLØYFJELLTUNNELEN

Delstrekning 3, Eidsvågtunnelen - Tertneskrysset

**Kulturminnedokumentasjon  
av bygg som forutsettes revet**

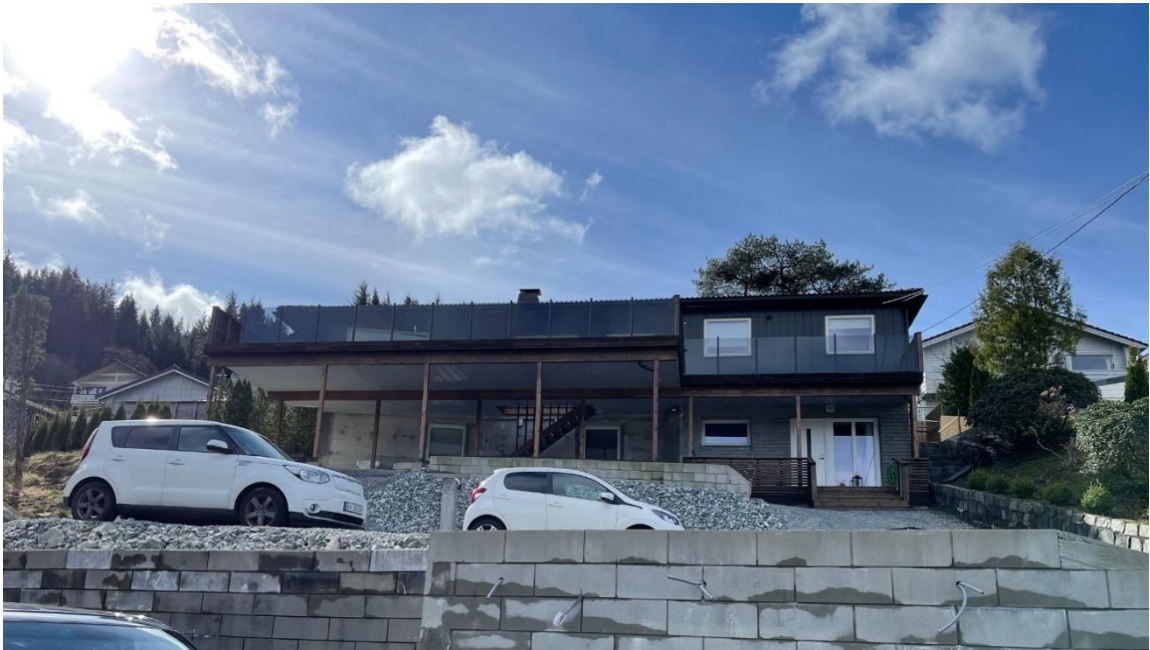
Figur 1-7: Fasade nord-øst. Foto: Norconsult.

*Tilstand:* Bygget har en alminnelig god vedlikeholdssituasjon.

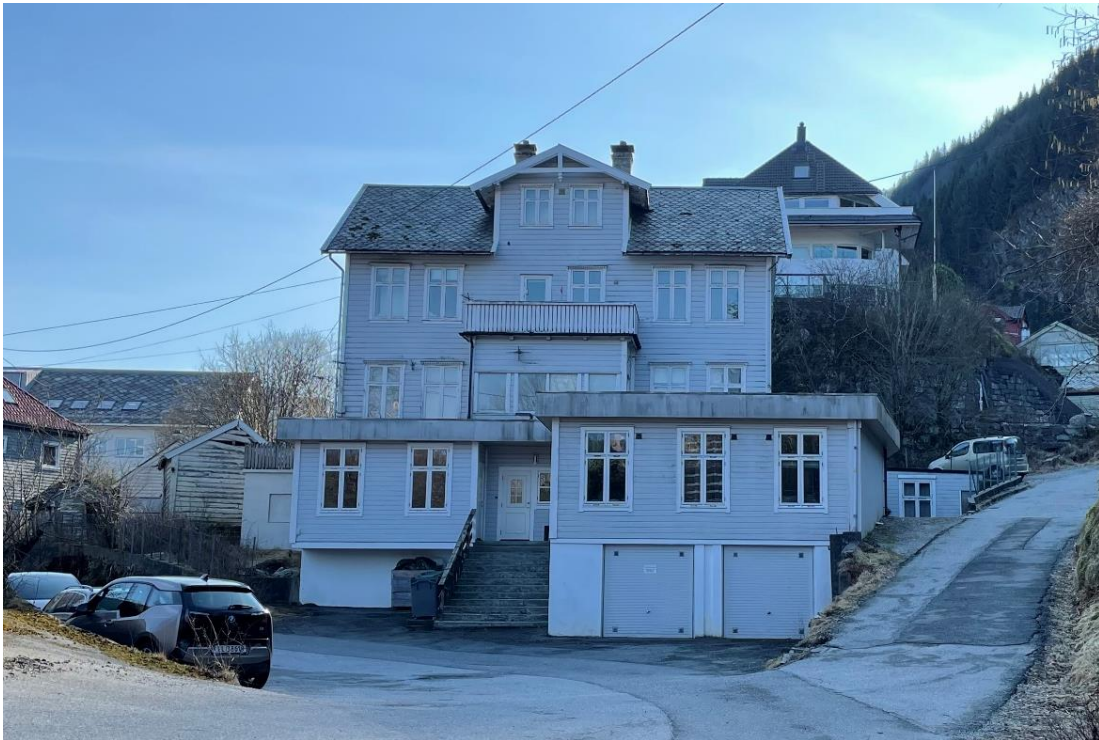
Figur 2-16: Fasade nord mot Eidsvågveien. Foto: Asplan Viak.

**Tilstand:** Malingslitt og delvis skitten kledning på eldste del. Noe soppvekst/svertesopp særlig i nedre kant av den nordre fasaden. Nyere tilbygg er nymalte.

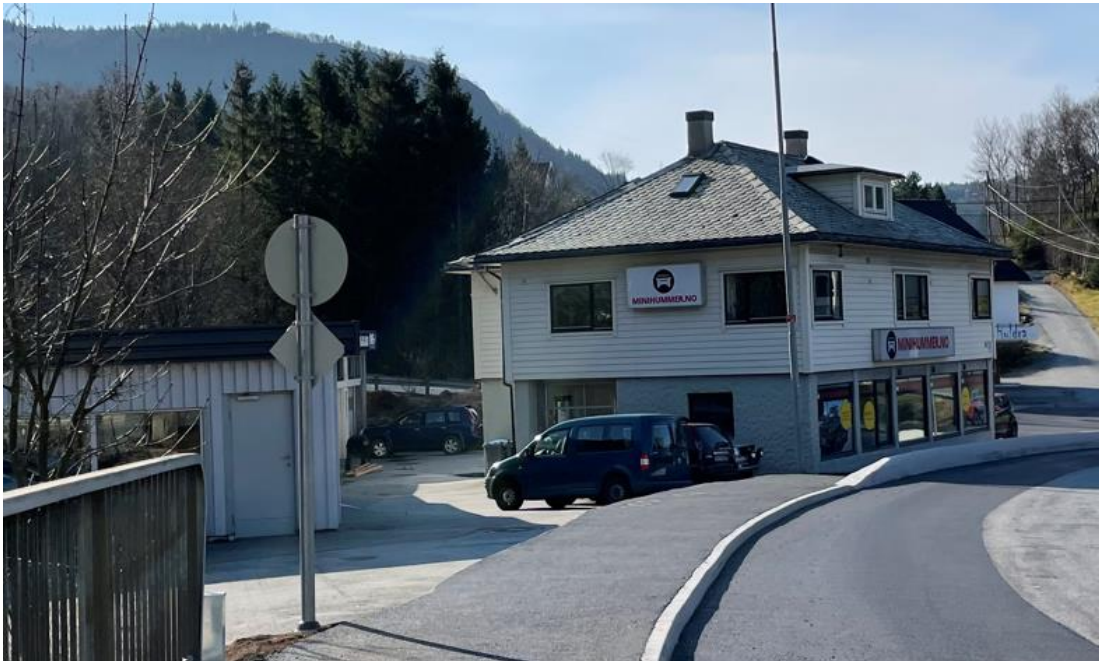
Figur 6-9 Fotografi av fasade nord, tatt fra Ervikveien. Foto: Asplan Viak.

*Tilstand:* Bygget fremstår som alminnelig vedlikeholdt.

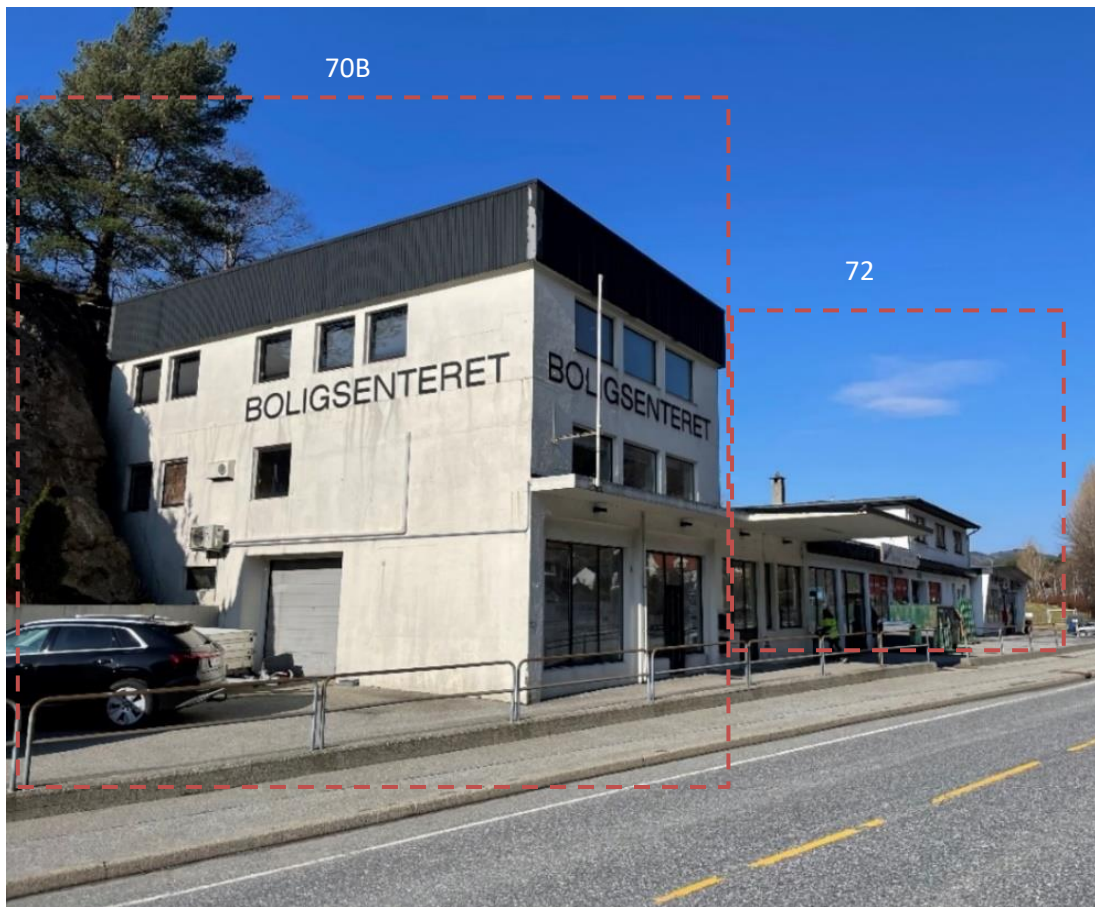
Figur 7-9 Fotografi av 70B nærmest og 72 bakerst. Fasade øst, mot Ervikveien.

*Tilstand*: Byggene fremstår alminnelige godt vedlikeholdt.
