Reguleringsplan og teknisk forprosjekt

BYBANEN OG HOVEDSYKKELRUTE
FRA SENTRUM TIL ÅSANE,
MED FORLENGELSE AV FLØYFJELLTUNNELEN

Delstrekning 2, Sandbrogaten - Eidsvågtunnelen

**Kulturminnedokumentasjon
bygg som forutsettes revet**

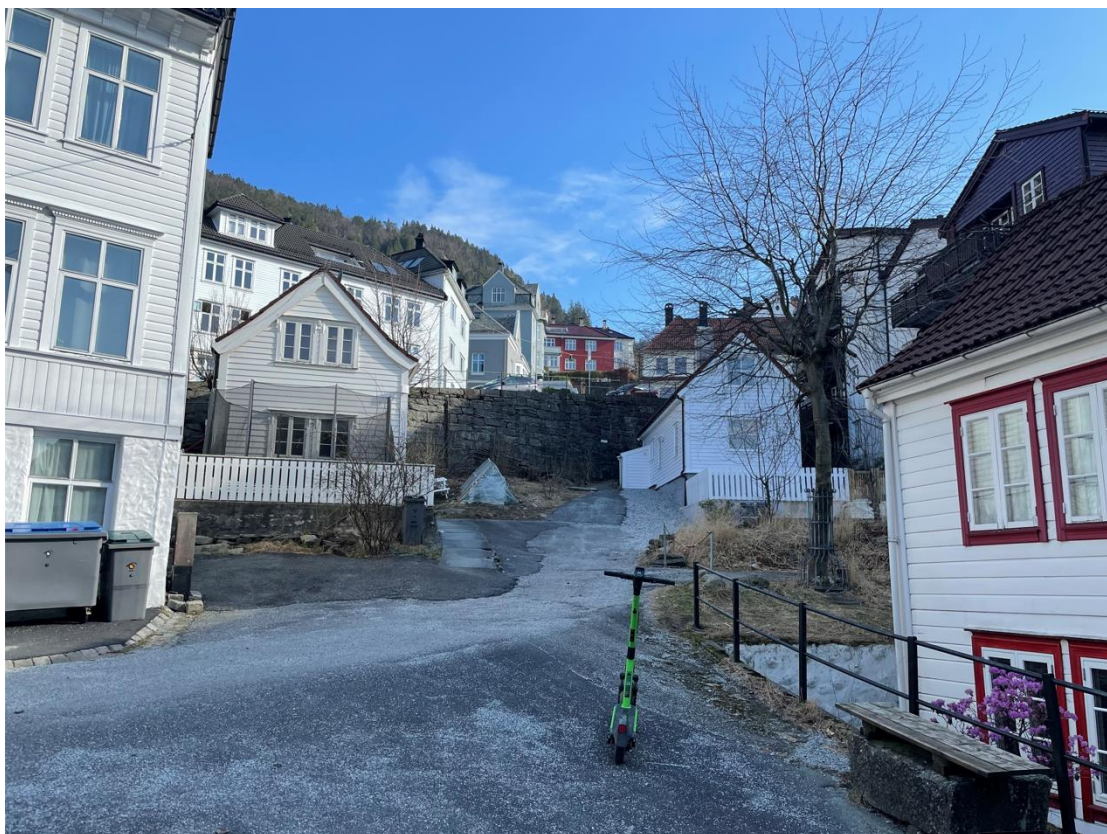
Figur 1-12 Grensegrenden sett fra Ekregaten mot øst og Ekrebakken. Foto: Asplan Viak.

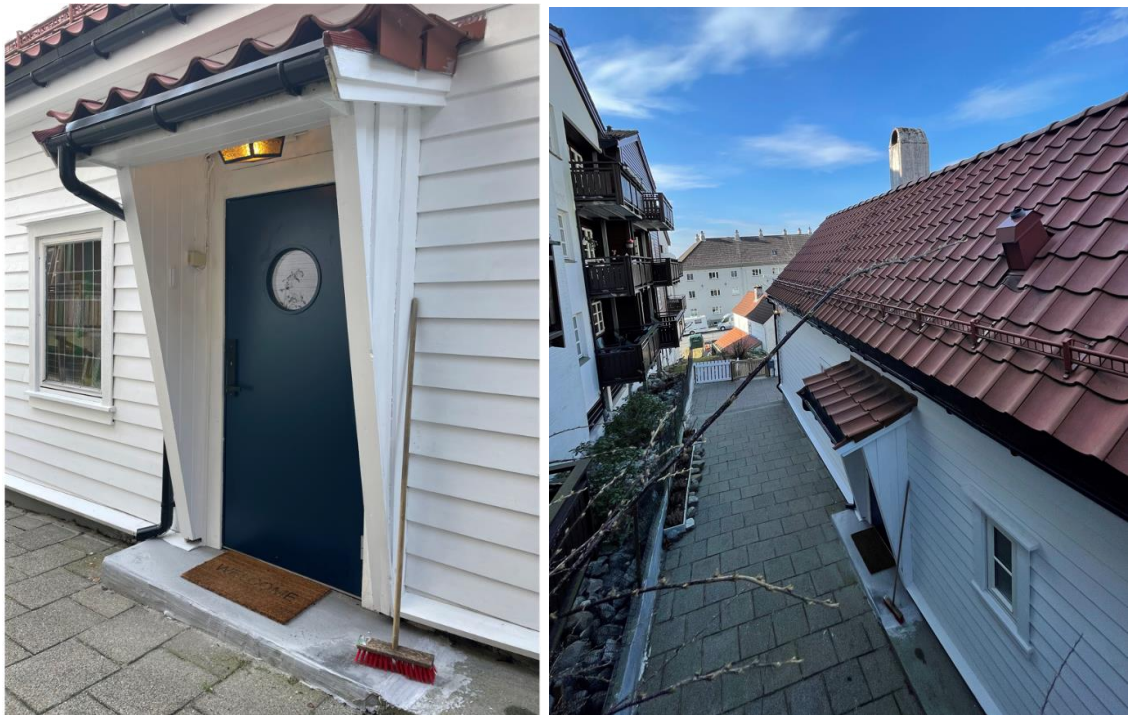
Figur 1-14 Fasade og inngangsparti sør. Foto: Asplan Viak.

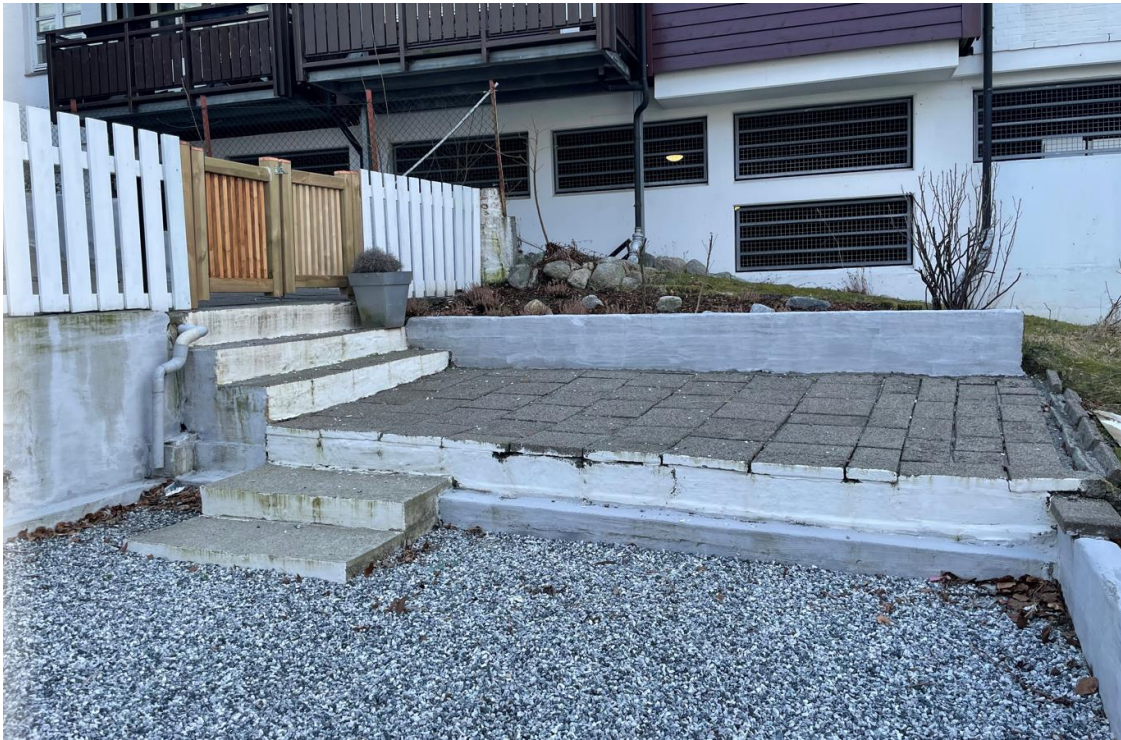
Figur 1-16 Detaljer. Inngangsparti med trapper og gruset parkeringsplass. Foto: Asplan Viak.

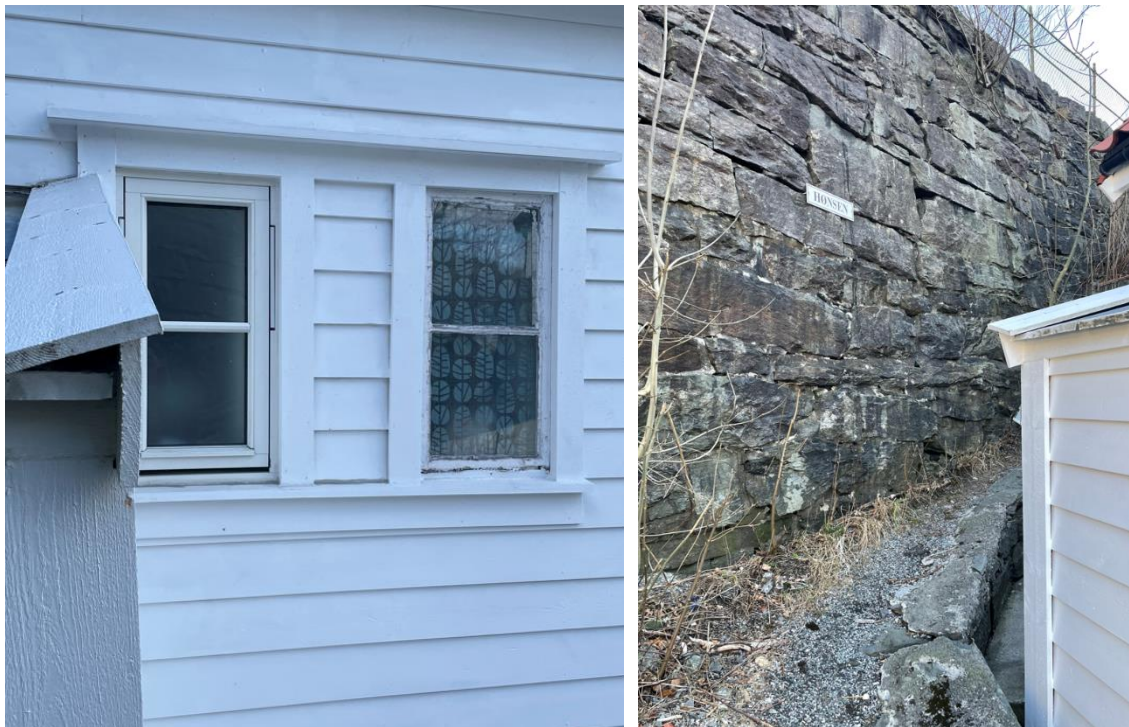
Dører og vinduer: Opprinnelig hadde bygget tre-rams, sidehengslede vinduer med tre fag mot vest, og ett/ to-rams vinduer med to/tre fag mot nord. Original inngangsdør er fjernet og erstattet med moderne dør med kuøye. Originale vinduer er fjernet.

Tilstand: God teknisk tilstand.

Figur 1-17 Detaljer vinduer til venstre, og Hønsen til høyre. Foto: Asplan Viak.

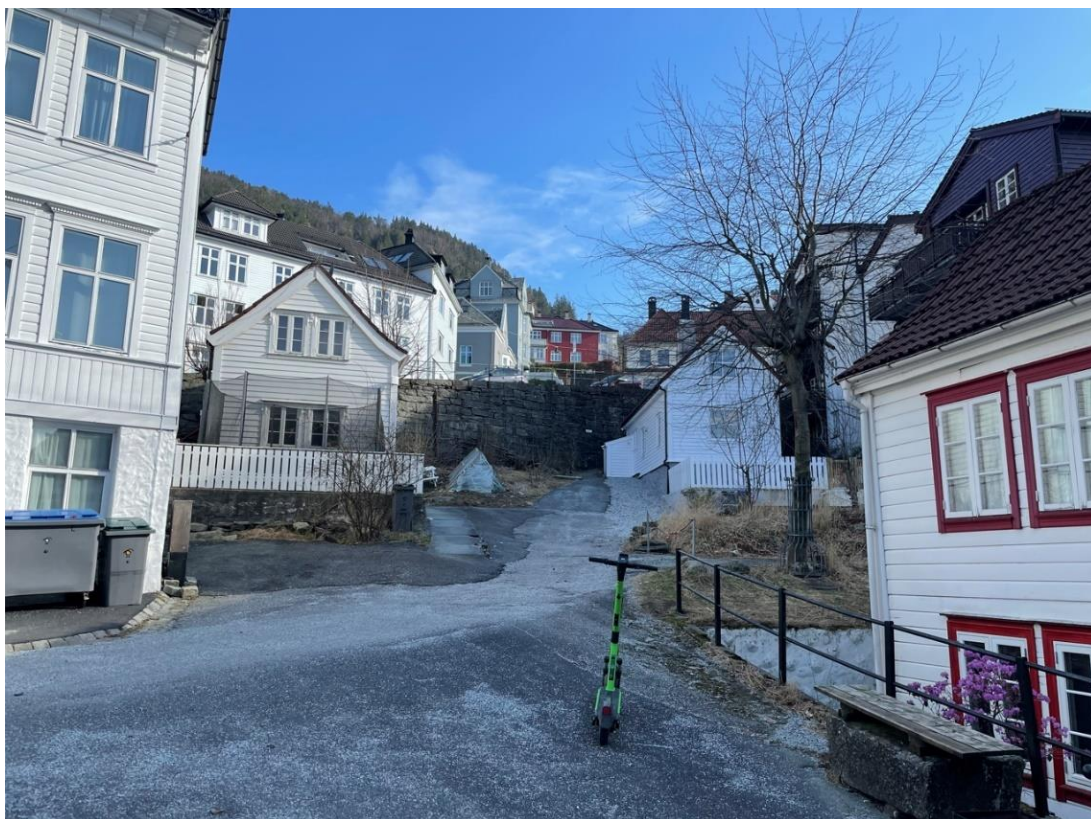
Figur 2-10 Miljøsammenheng. Foto: Asplan Viak.

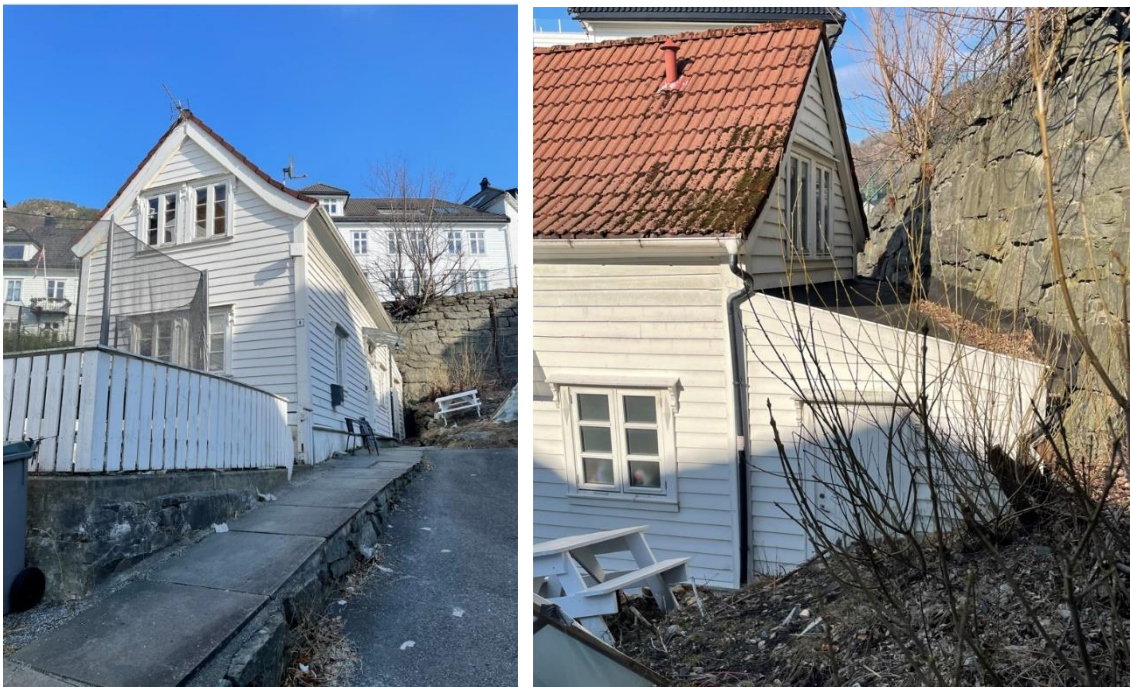
Figur 2-13 Bygningen sett fra vest og østfasaden med tilbygg inn mot muren mot Ekrebakken. Foto: Asplan Viak.

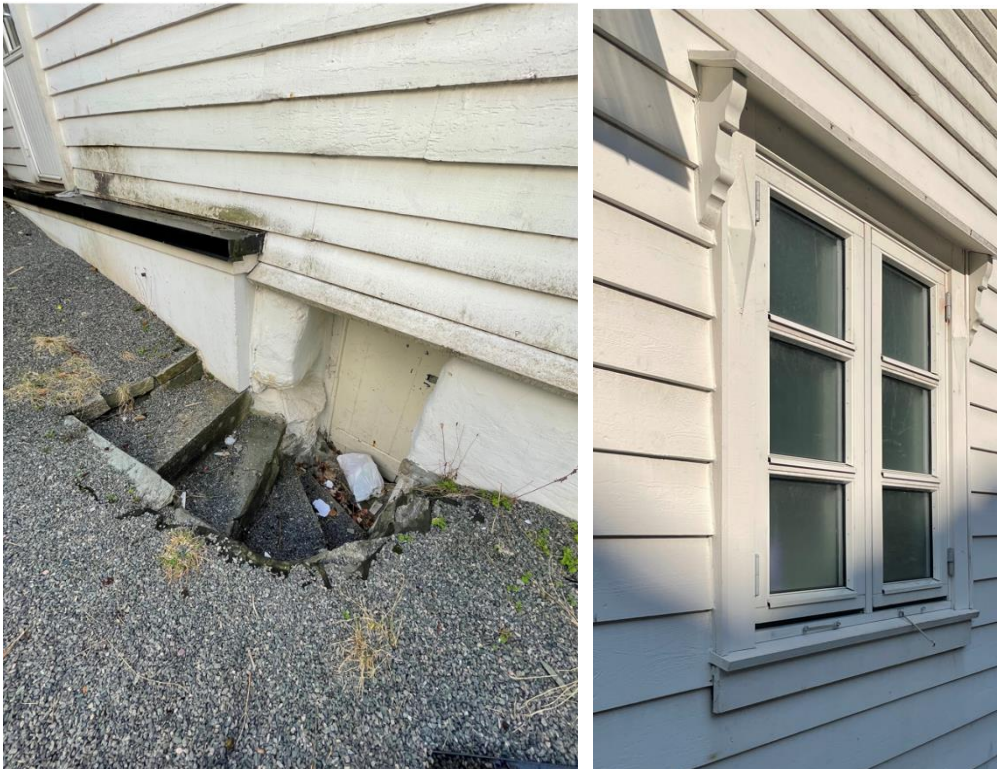
Grunnmur/ fundamenter: Grunnmuren er oppført som tykk natursteinsmur, pusset på utsiden. Varierende høyde på grunnmuren pga. terrengforskjell, tilnærmet ingen grunnmurshøyde mot øst. På nordsiden er det støpt en grunnmurskant på utsiden av original steinmur øst for kjellernedgangen. Denne stikker ca. 5-10 cm ut fra opprinnelig kjellermur. Kjellernedgangen/-trappen er fra byggeår.

Figur 2-17 Detaljer. Kjellernedgang og -dør til venstre. Vindusomramning til høyre. Foto: Asplan Viak.

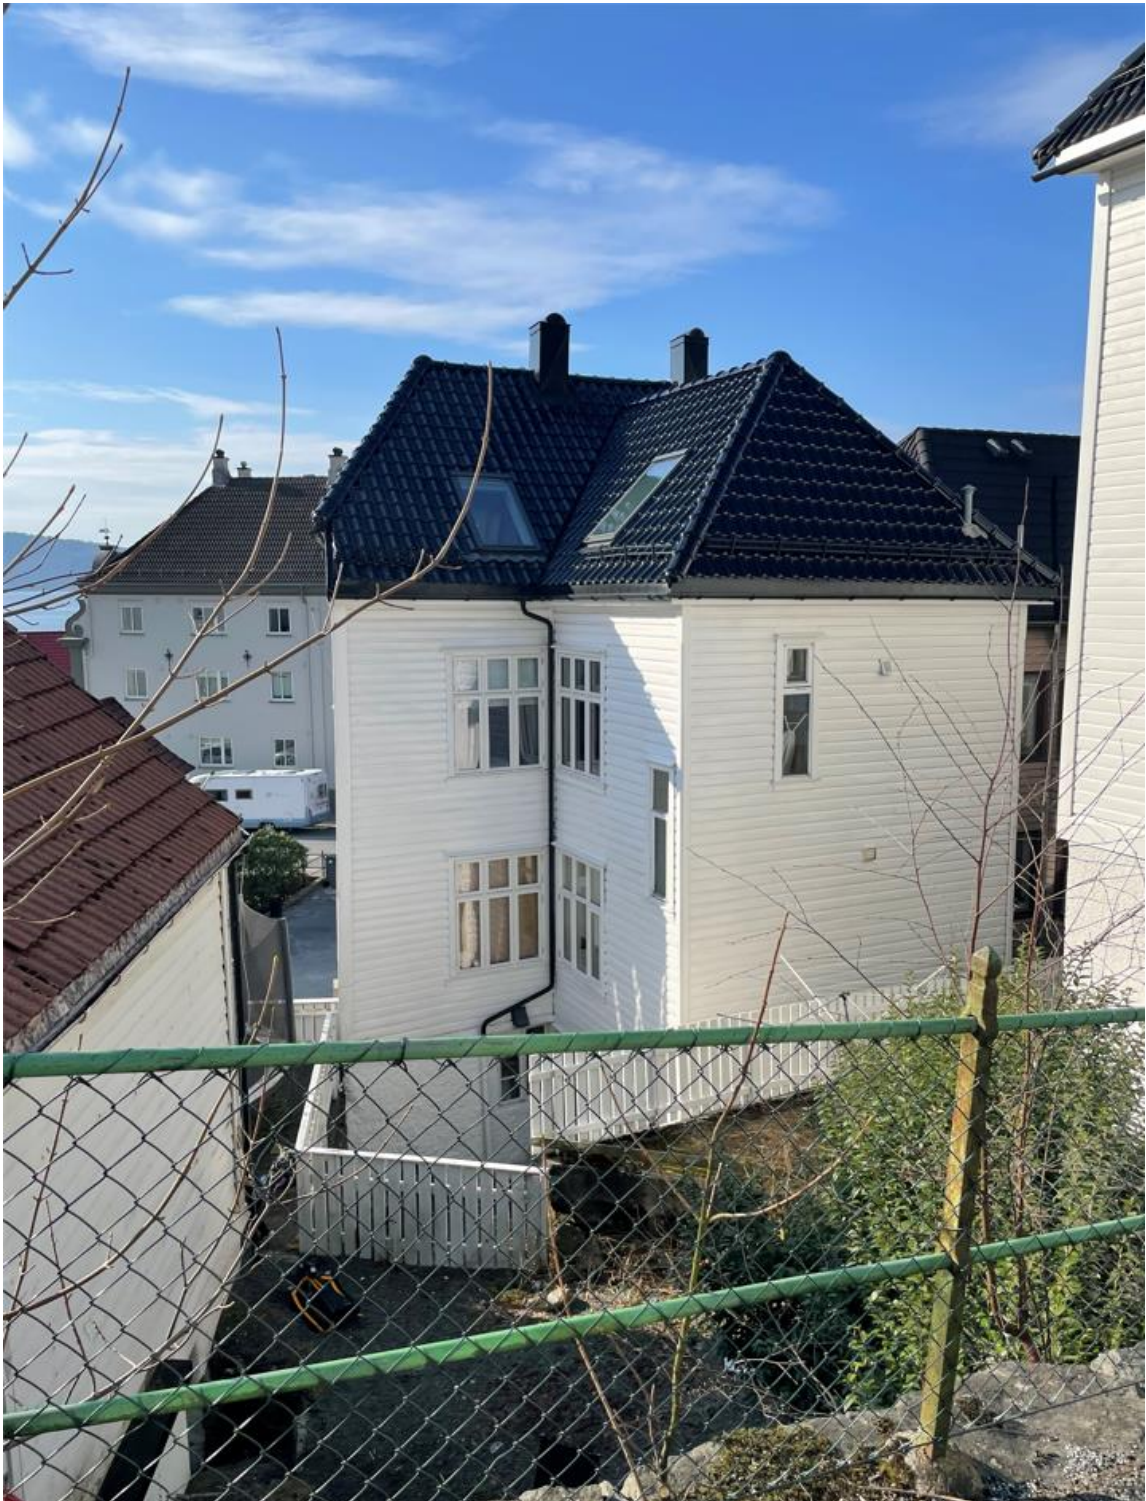
Tilstand: Antatt god tilstand. Noe grønske/mosevekst på murvegger mot øst.

Tilstand: God teknisk tilstand. Noe svertesopp på ytterpanalet på baksiden (øst).

Figur 3-17: Fasade mot øst. Foto: Asplan Viak.

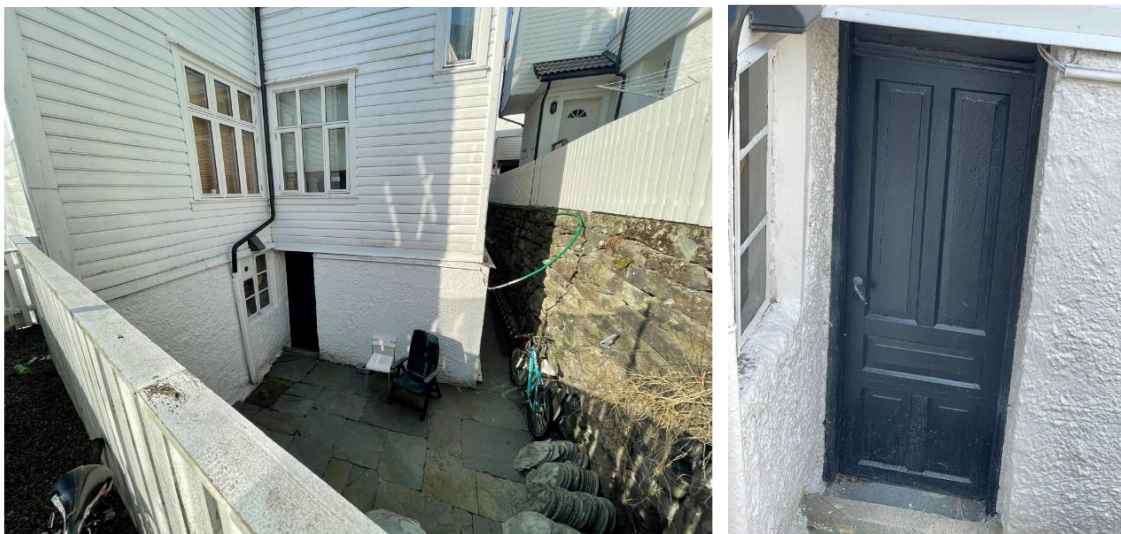
Figur 3-22: Bakgård. Originalt vindu og dør mot steinlagt bakgård til venstre. Original dør mot bakgård og ett bevart vindu til høyre (detalj). Foto: Asplan Viak.

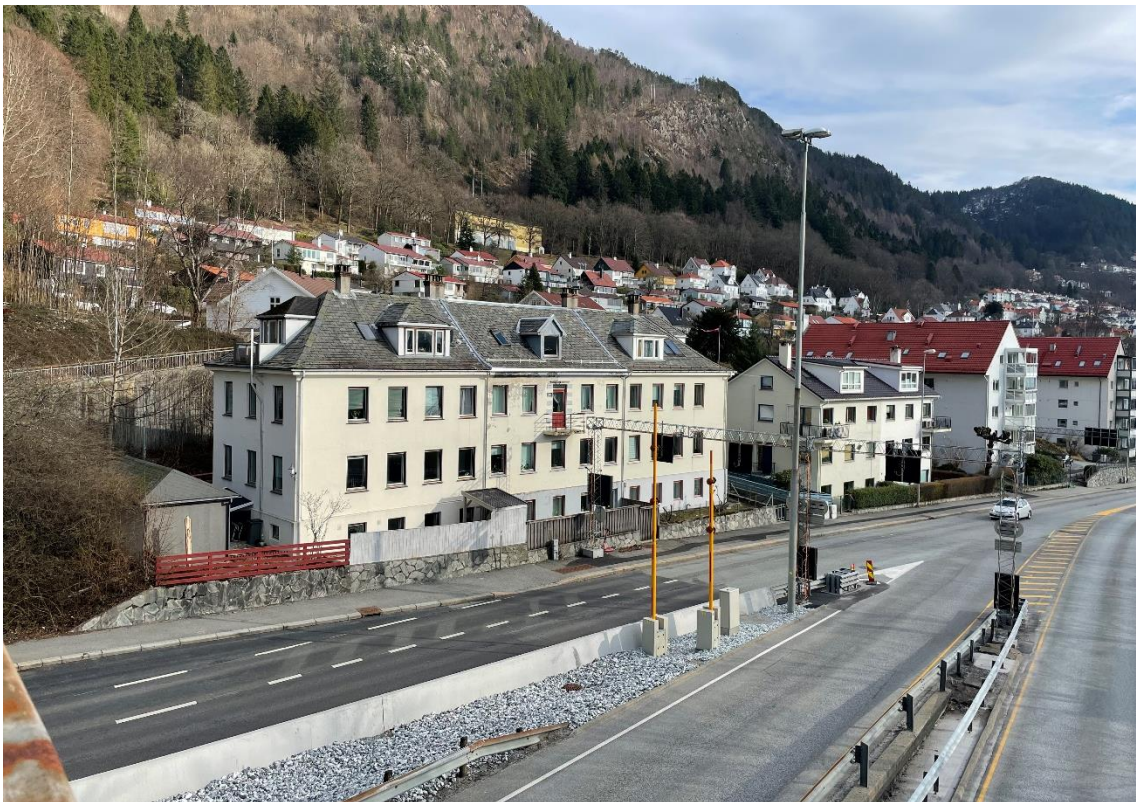
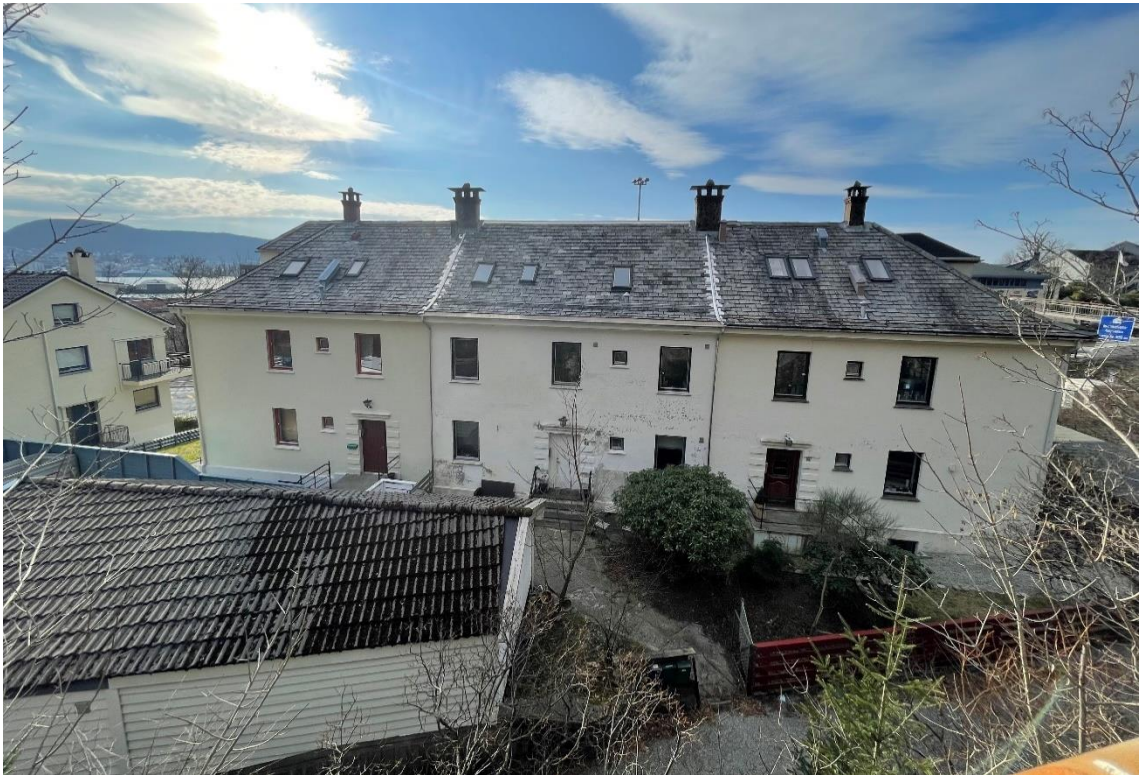
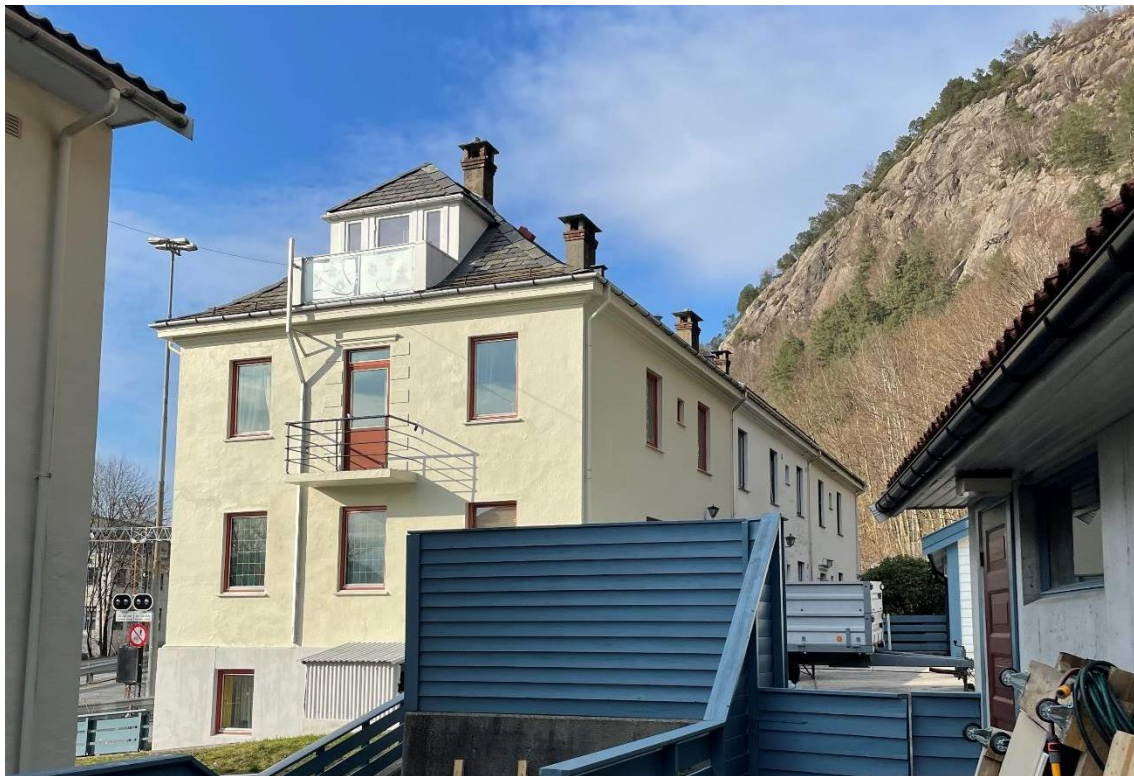
Tilstand: Ytre vedlikehold varierer fra seksjon til seksjon. Midtseksjonen, nr. 62, har partier der malingen flasser av. Basert på en enkel, overflatisk vurdering av eksteriøret, virker bygget generelt i god, teknisk stand.

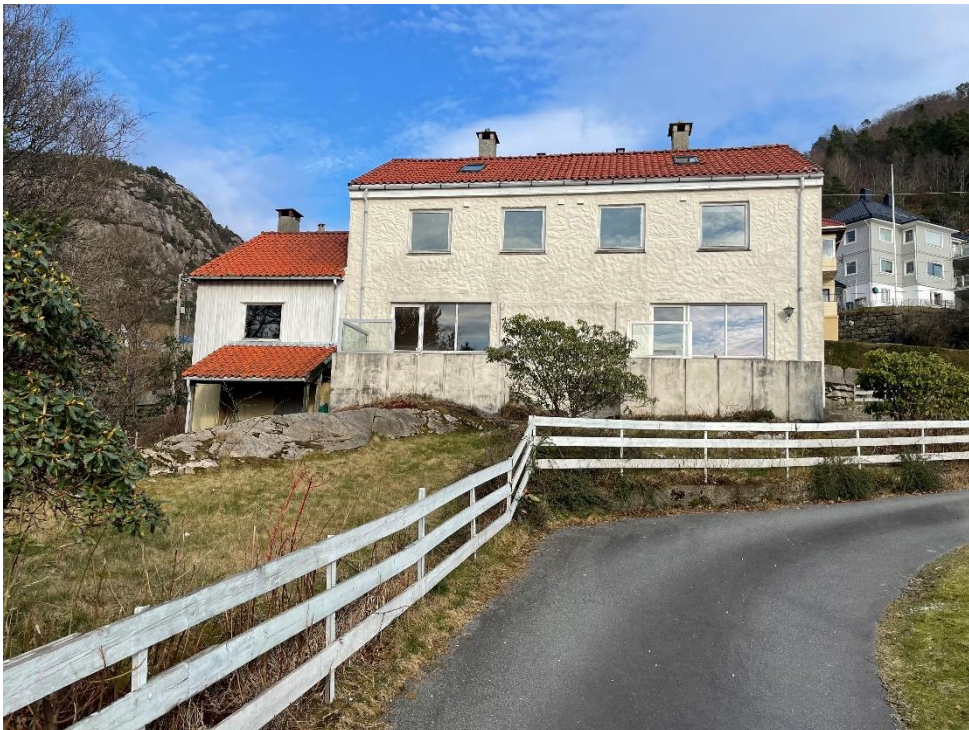
Tilstand: Bygget er preget av noe manglende vedlikehold. Fasaden mot vest er preget av grønne og svertesopp. Fasade nord på tilbygget mangler vinduer i kjelleretasjen.

Figur 6-9: Fotografi fasade vest. Foto: Asplan Viak.

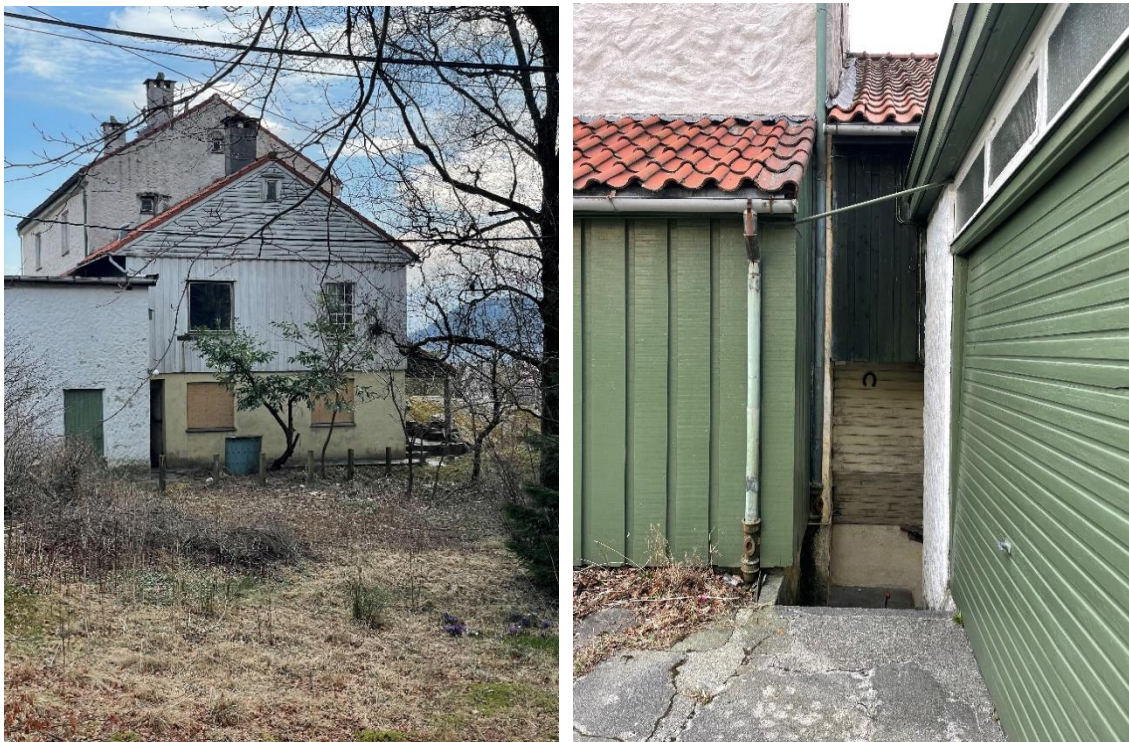
Figur 6-14 T.v.: Fotografi av tilbyggets nordfasade. T.h.: Fotografi av trapp fra dobbeltgarasje og ned i hage (ved tilbygg). Foto: Asplan Viak.

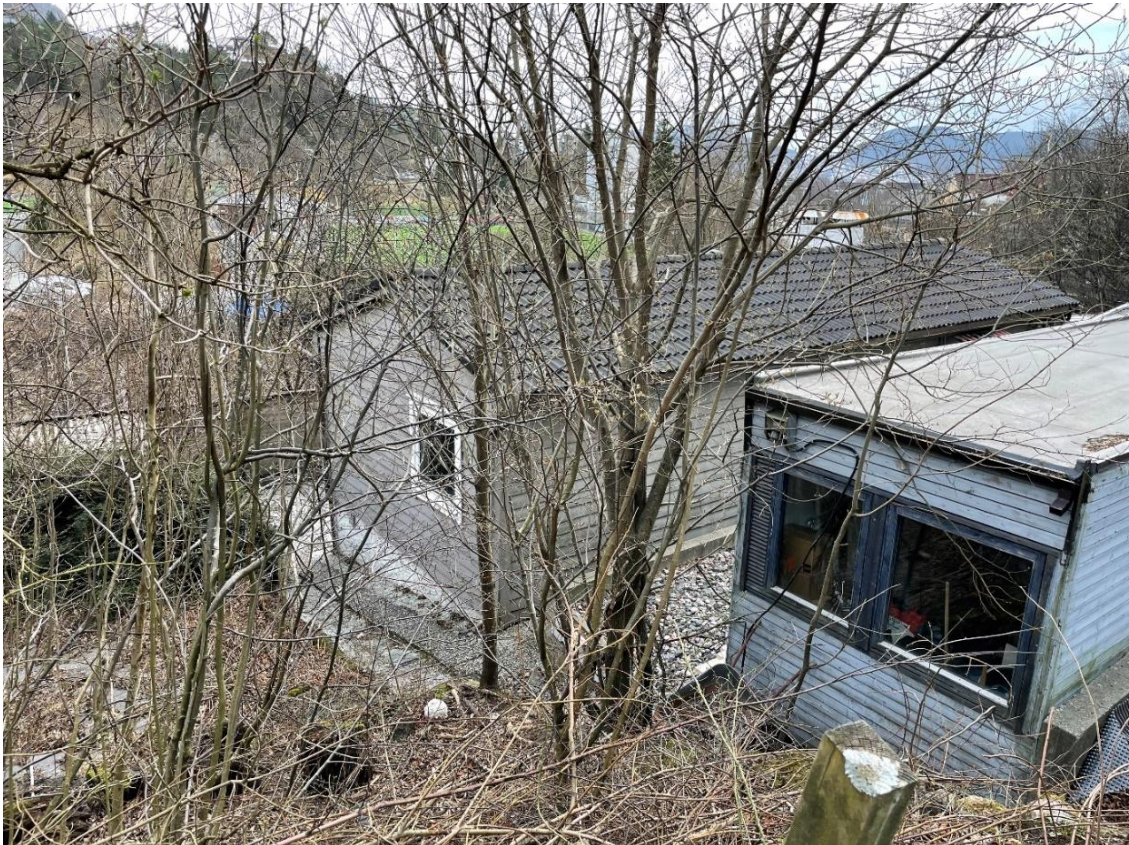
Tilstand: Bygget er preget av noe manglende vedlikehold. Kledning med grønske og svertesopp.

Figur 7-10 Fotografi av nord- og vestfasaden. Foto: Asplan Viak.
