KU Bybanen Sentrum - Åsane - Tilleggsutredning nr 7.

Sandbrogaten, gravedybder, fundamentering og infrastruktur

2013-10-07

KU Bybane Bergen sentrum – Åsane, tilleggsutredning. Sandbrogaten, gravedybder, fundamentering og infrastruktur

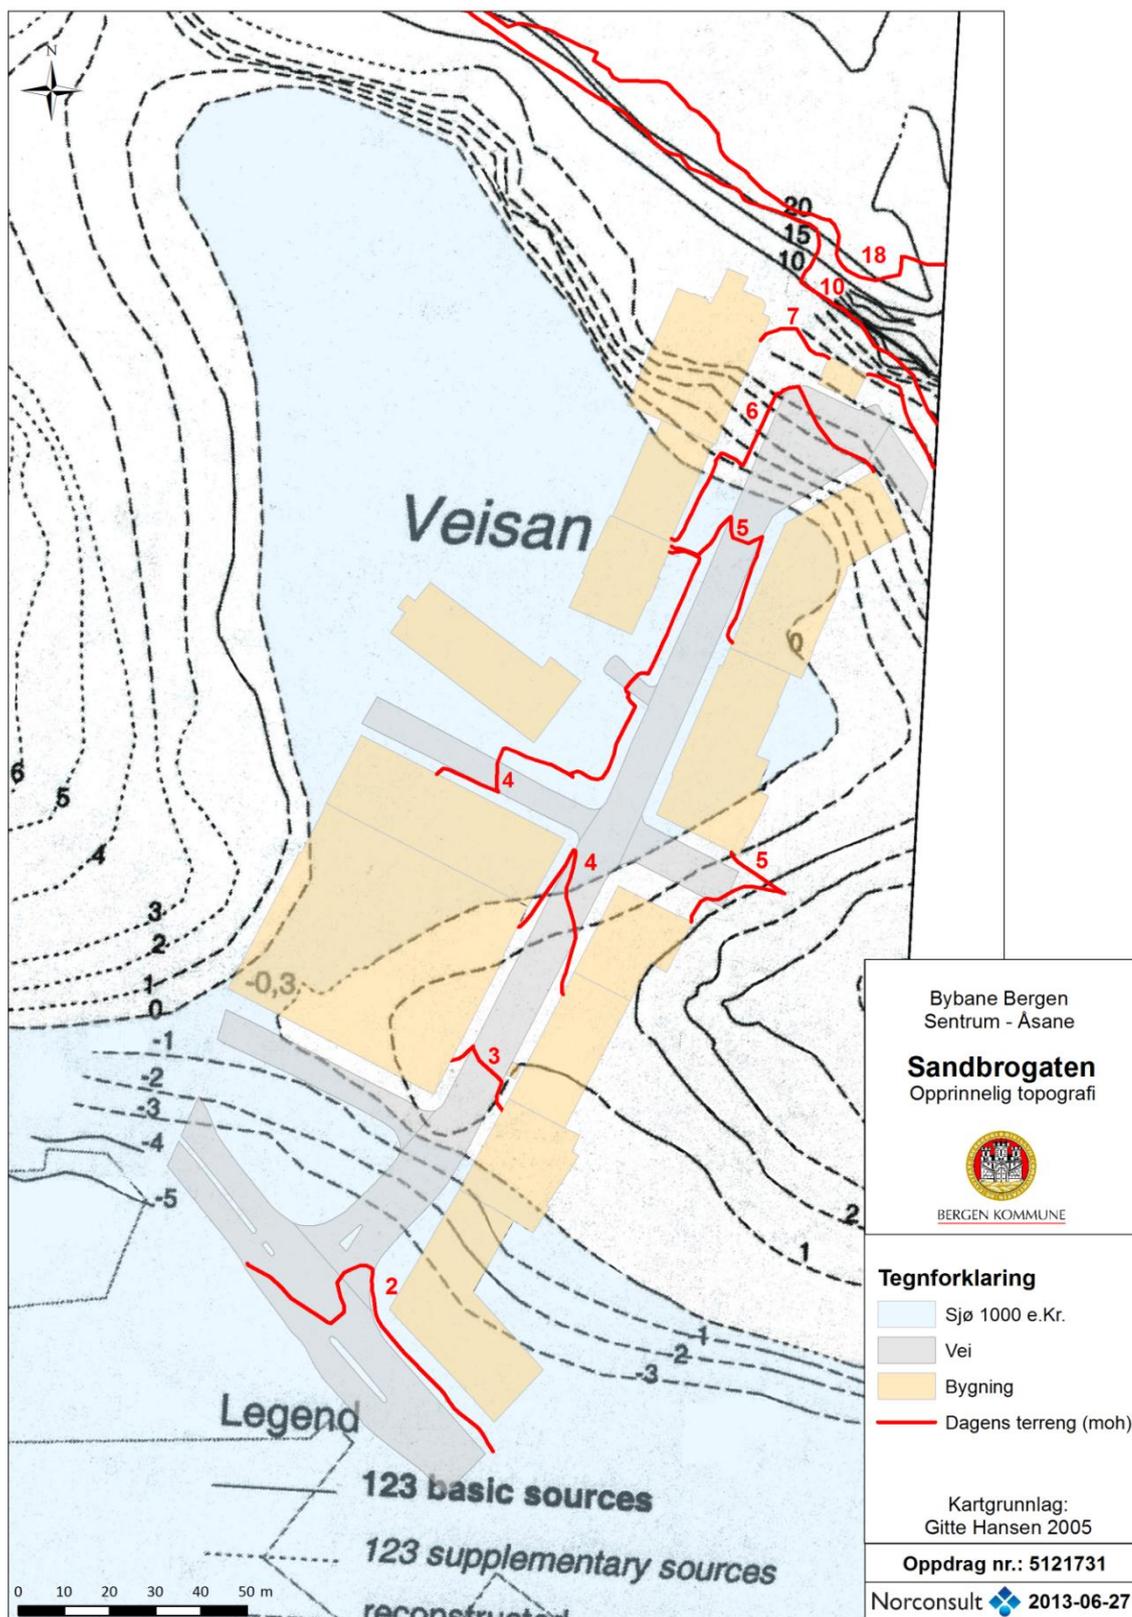
Figur 5: Opprinnelig strandlinje og topografi i Sandbrogaten, etter Hansen 2005. Dagens Sandbrogate med høydekoter i rødt er lagt over opprinnelig topografi og viser dagens høyde over opprinnelig terreng.

Dagens Sandbrogate strekker seg over en opprinnelig svært variert topografi. Fra sør dekker strekket Vågen, over en landtunge, deretter innsjø/brakkvannsbasseng/myrområde før en landstripe ved fjellveggen. Denne landtungen var trolig bebygget i byens aller tidligste faser. Innsjøen Veisan betraktes som et kulturhistorisk reservoar, hvor sjøbunnen, under flere faser av utfylling, kan vise pollenhistorie tilbake til steinalder.

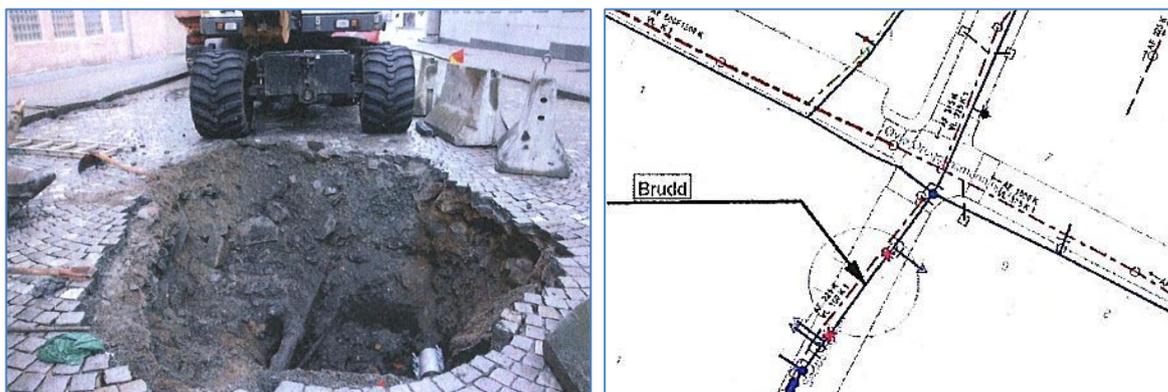
Figur 6: Ledningsbrudd med påviste kulturlag utenfor Sandbrogaten 5. Sandbrogaten 5/7 har felles adresse, og bruddet var like nord for nr. 5.

Sandbrogaten 5 ligger over et område hvor det ble påvist strukturer tilbake til før 1100. I gaten utenfor er spor av trolig middelalderbrann påvist 1,35 – 1,45 m under bakkenivå. In situ kulturlag er påvist dypere enn 1,62 m under bakkenivå og «har høyst sannsynlig middelalderdatering», bl.a. ettersom det er påvist flere middelaldergjenstander mellom disse to lagene. 0 – 0,9 meter under bakkenivå er gaten dekket med moderne påfylt veidekke, brostein, pukk etc., fra 0,9 – 1,35 m er det redeponerte humusholdige masser, med organiske komponenter og stein.

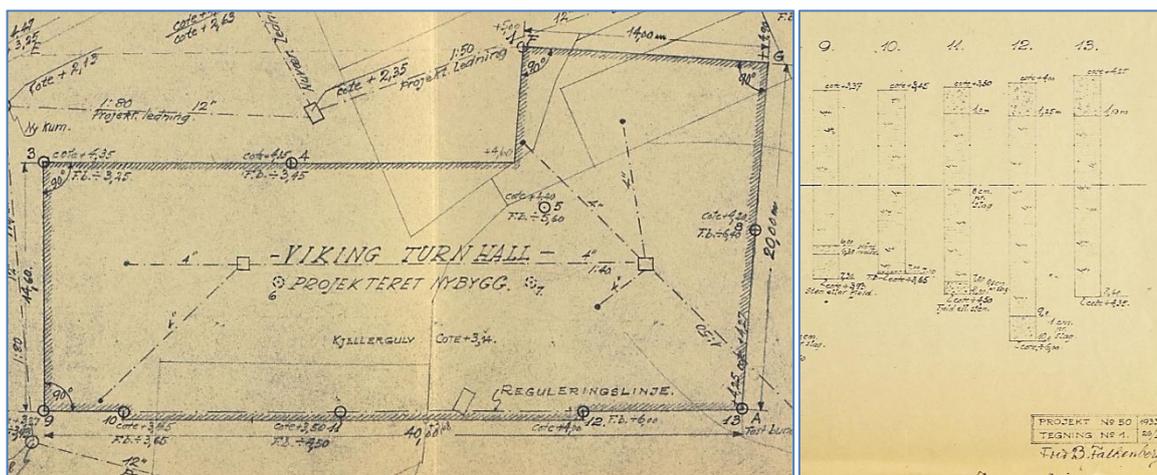
Figur 7: Utsnitt fra prosjekteringstegning av Vikinghallen, 1933. Til høyre er boreprøve 9 til 13, også avmerket på tegning til venstre, langs Sandbrogate. Søylene viser at terrenget hellet motsatt vei av i dag, og mot nord var det myr opp i dagen.

Boreprøver fra bygging av Vikinghallen i 1933 viser at «myr» ble påtruffet 1,5 meter under bakkenivå ved hallens sørvestre hjørne (prøve 13, Figur 7). Lenger mot nord lå myrmasser helt oppe i dagen. Terrenget helte da motsatt av dagens terreng, og korrigeret for dagens høyder er det altså mellom 1,05 til 1,7 meter ned til «myr» av 1933. Dette bekrefter en moderne overdekning (sand og steinfylling) mellom 1 og 1,7 meter langs Vikinghallen. Det underliggende er organiske masser med en ukjent dybde ned til tidligmoderne og til middelalderske lag.

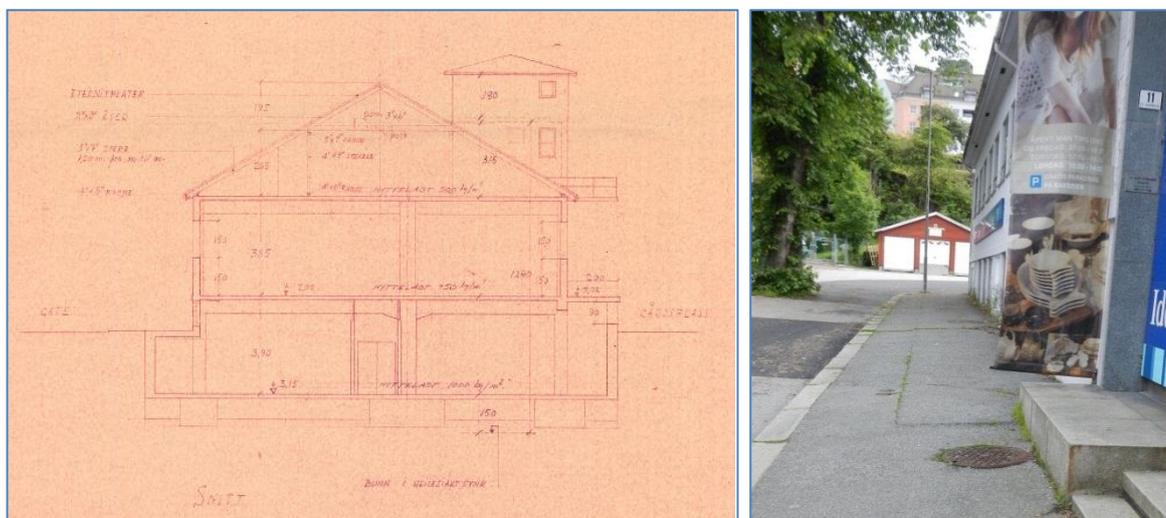
Figur 8: Sandbrogaten 11, prosjekterings-tegning og dagens kjeller synlig i fortauet.

I gaten utenfor Sandbrogaten 11 ble middelalderlag påvist ved 2 meters dybde under observasjon av ledningsbrudd i 2013. Gaten ble tidligere krysset av en reperiabane, men etter boreprøvene fra Vikinghallen å dømme, har terrenget her vært hevet siden den tid, ved sørvestre hjørne av Sandbrogaten 11 med 1,3 meter. Langs det meste av vestsiden har bygningen en kjeller som stikker ut under fortau.

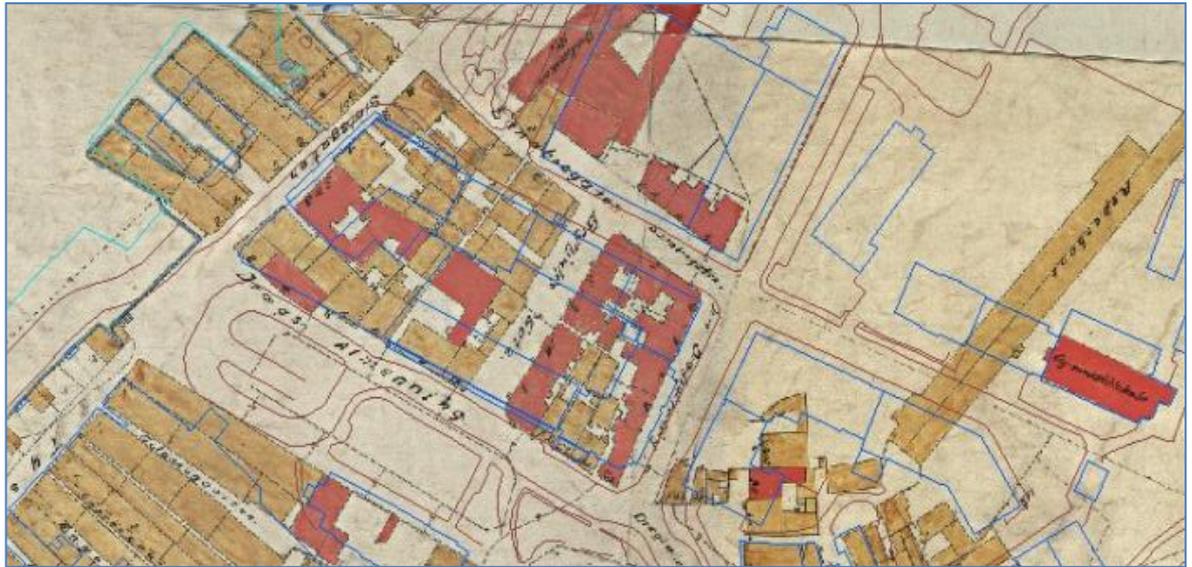
Figur 9: Sandbrogaten på kart av 1913, med nåværende bygninger og gateløp markert i blått og brunt.

Nedre halvdel av Sandbrogaten var bebygget før gaten ble langt noe mot øst før 50-tallet. De sørligste bygningene hadde ikke kjeller, men det foreligger opplysninger om graving i grunn for røranlegg. Bygningene nord for daværende Brynjulfs gate sto delvis ut i nåværende Sandbrogate, daværende Sandbrogaten 5 og 7. Begge bygningene var bygget ned i bakken, med hhv ca 0,5 og 1 meter.

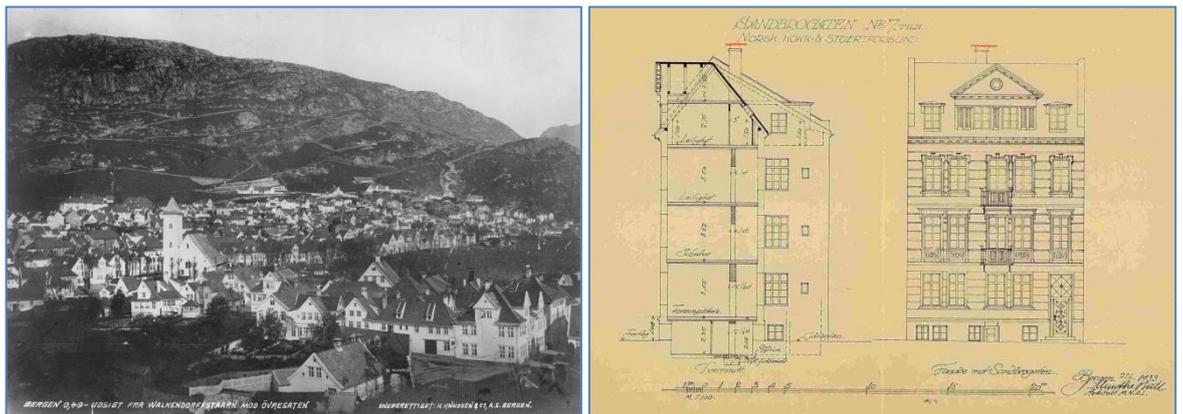
Figur 10: Trehusbebyggelse i nederst i Sandbrogaten til venstre. Bygningene nærmere Øvre Dreggsallmenning dekket ikke dagens gateløp på samme måte, men var bygget ned i bakken, til høyre eksemplifisert med daværende Sandbrogaten nr. 7.

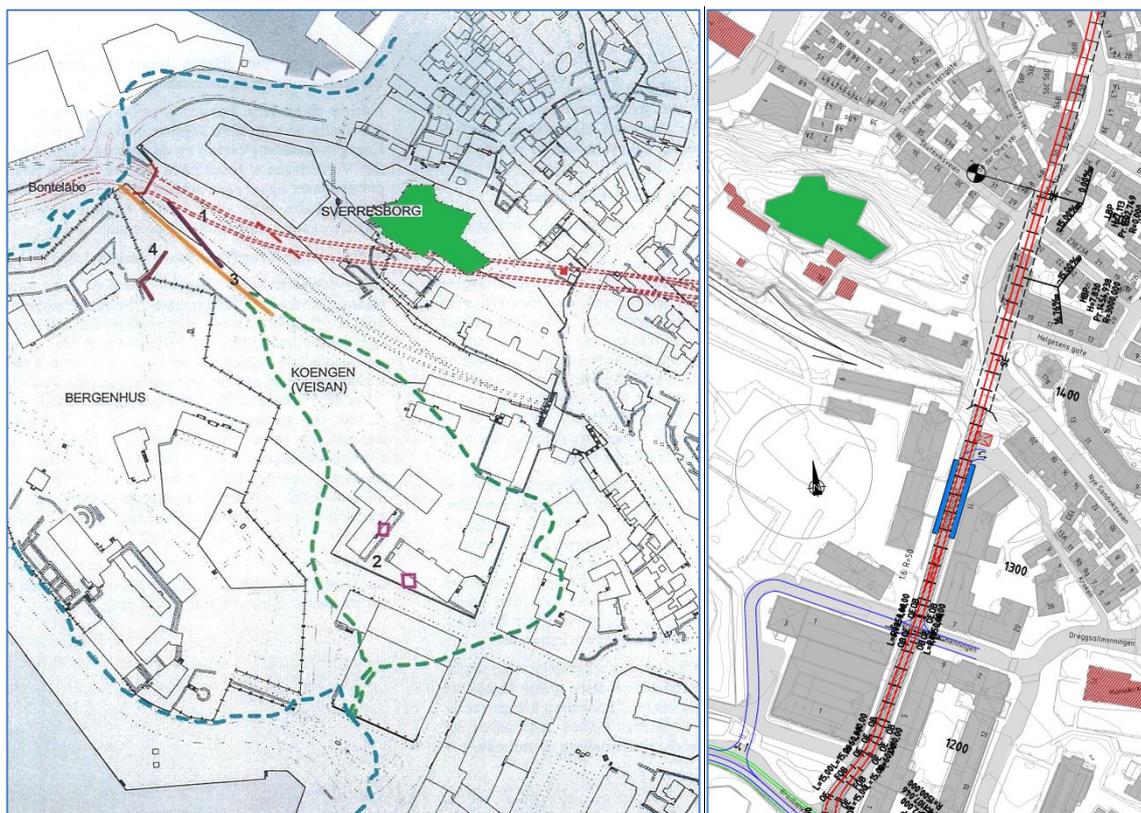
Figur 11: Tunelløp for Skansentunellen til venstre, markert som rød, dobbel stiplet linje. Til høyre er tunelløp for banetrase. Sverresborg er markert med grønt på begge kart.

Den vurderte traséen for Skansentunellen gikk like under Sverresborg, nærmere enn eventuell Bybanetrase. Vi har derfor ikke vurdert det som sannsynlig at tunell fra Sandbrogaten vil utgjøre en trussel mot Sverresborg, hverken ved vibrasjoner eller drenering.

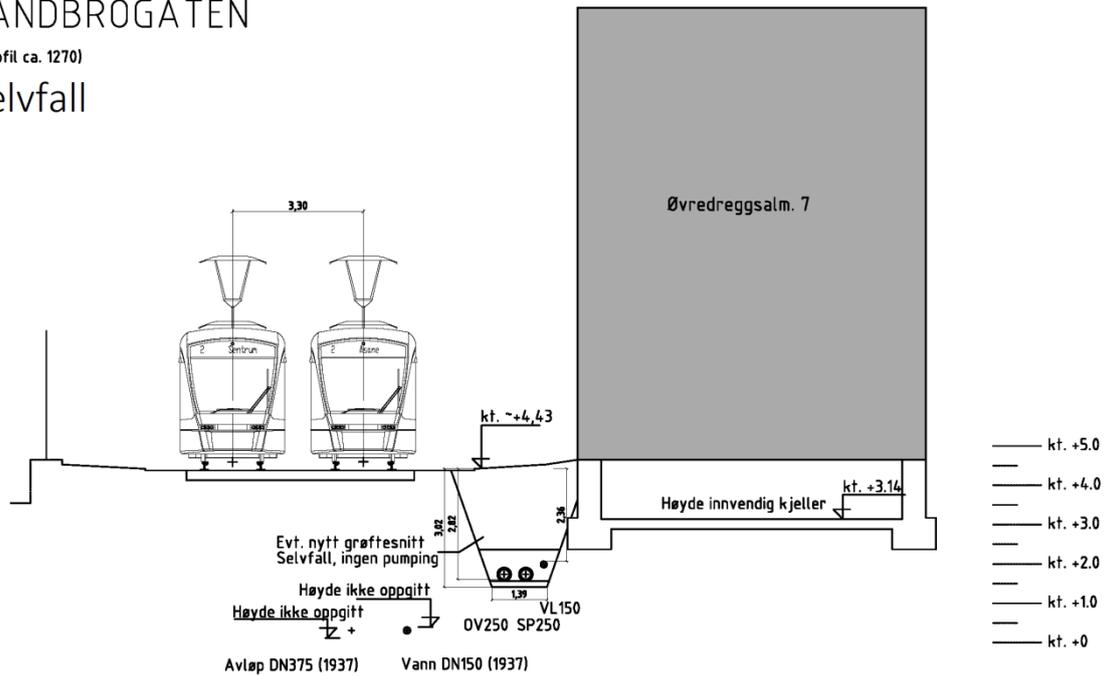
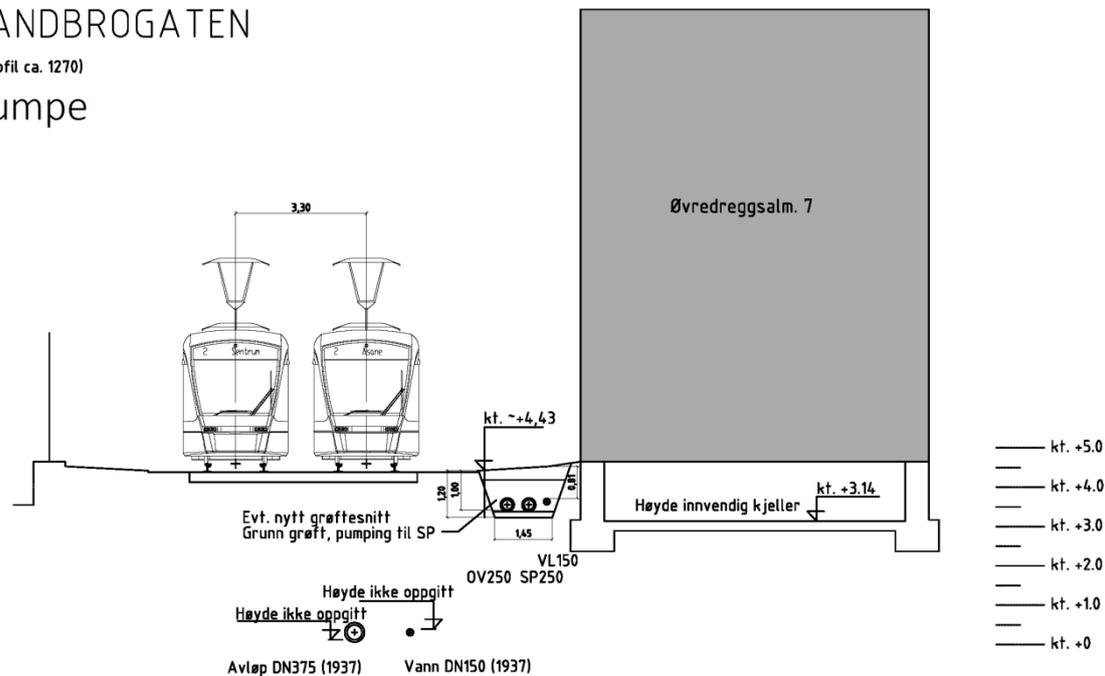
Selvfall

Pumpe

Figur 12: Snitt ved Øvre Dreggsallmenning 7, Vikinghallen. Øverst med avløpsrør i selvfall, nederst med pumpe.

Ledninger fra øvre del av Sandbrogaten – overvann/spillvann og drikkevann – kan legges til fortau langs Sandbrogaten 11 og Vikinghallen og kobles på tverrgående AF-ledning (Avløp Felles) og vannledning i Øvre Dreggsallmenning. Eksisterende ledninger i midten av gaten blindes og blir liggende.

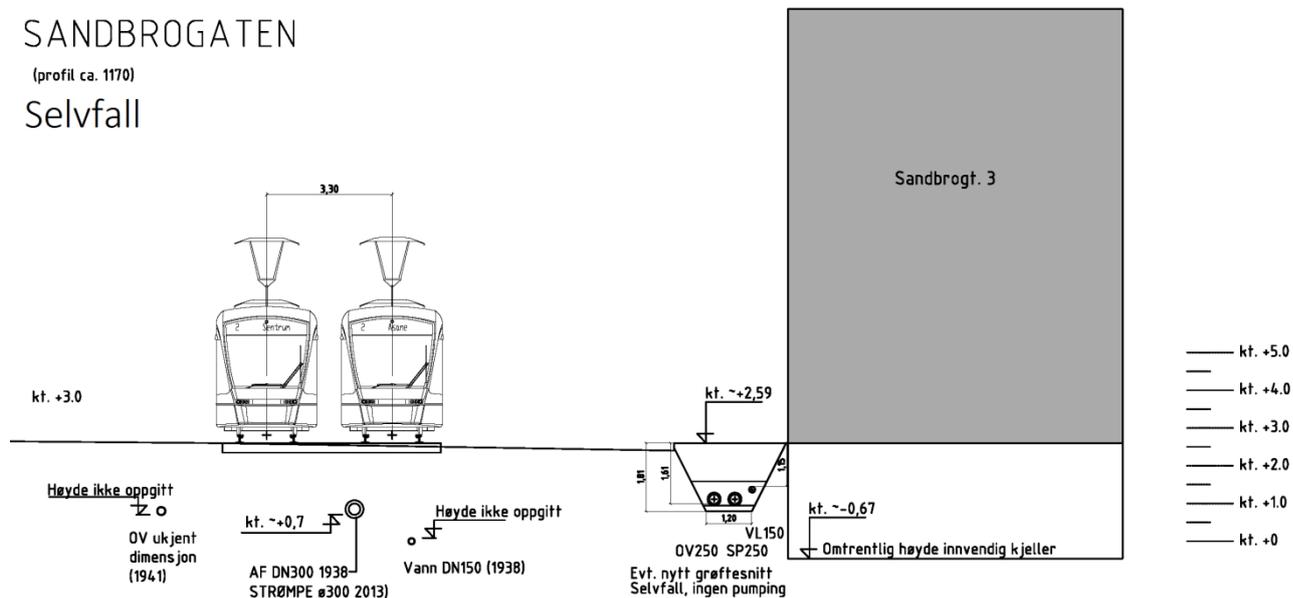
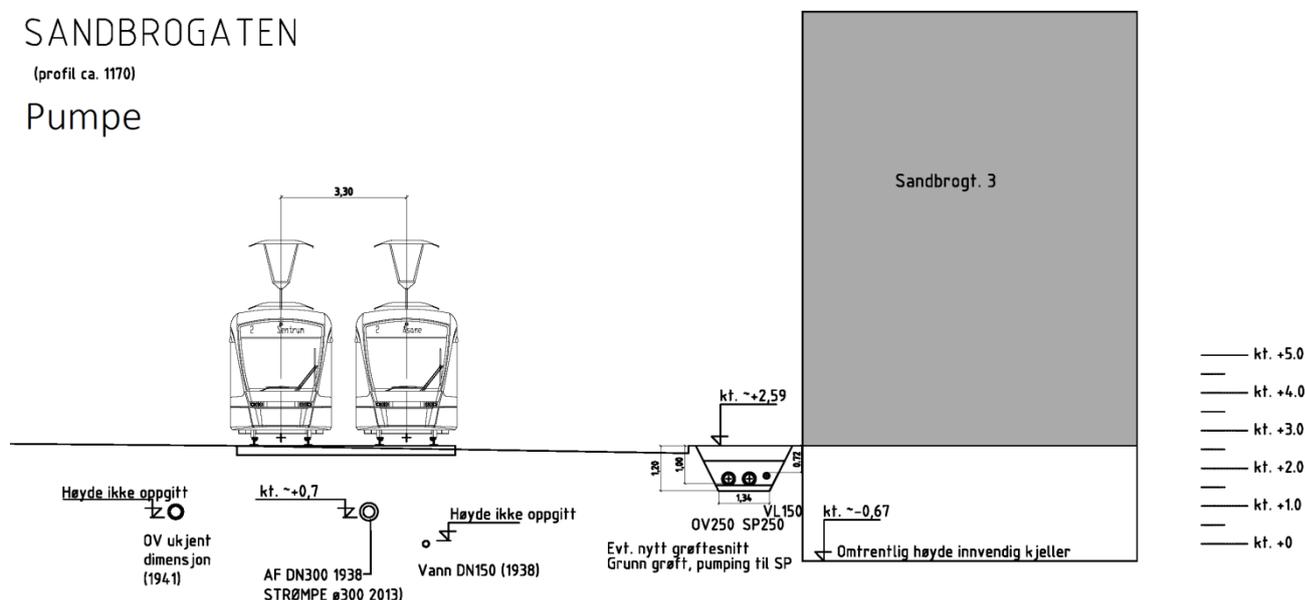
Selvfall

Pumpe

Figur 13: Snitt ved Sandbrogaten 3. Øverst med avløpsrør i selvfall, nederst medpumpe.

Likeledes legges ledninger i nedre del av Sandbrogaten langs bygningene på østsiden av gaten, mens rørene i midten av gaten blindes. Spillvann ledes til eksisterende AF-ledning i Slottsgaten. Spillvann og overvann langs Bradbenken 1 legges likedan i fortau, og ledes videre fra nedre hjørne av bygningen.

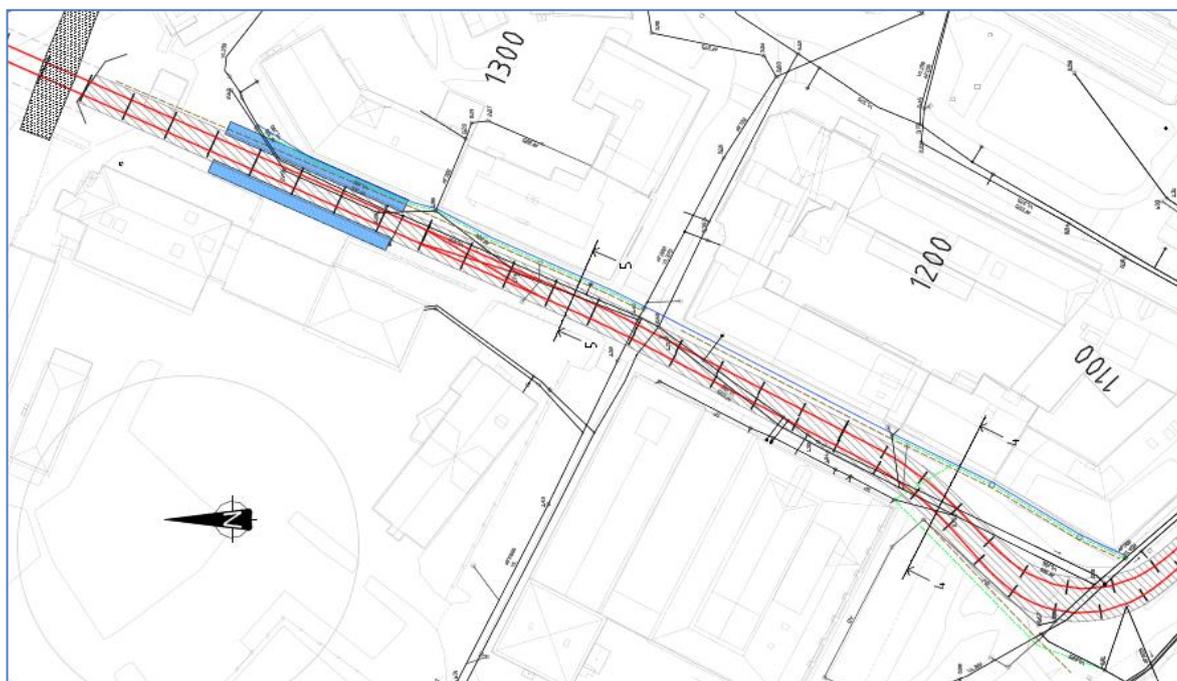
Figur 14: Sandbrogaten med eksisterende struktur og forslag til ny struktur.

Ved etablering av Bybanen foreslås det å flytte overvann, spillvann og drikkevann på østre side av gaten, i byggegrop til stående bygninger. Bredder av byggegrop er ikke kjent, men antas å være av en viss størrelse, ettersom alle bygninger har kjellere som går minst to meter lavere enn dagens gatenivå.

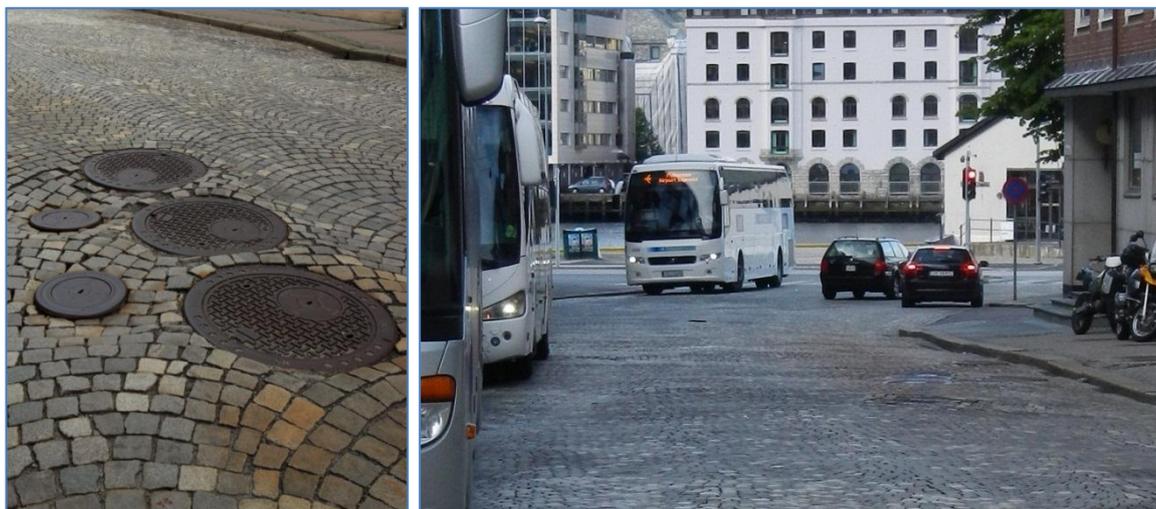
Figur 15: Bekkalokk i gaten ut for Sandbrogaten 5, bekkalokk og gatedekke utenfor Bradbenken 1.
