Bergen kommune

Bybanen til Åsane – BT5 Reguleringsplan og teknisk forprosjekt

Risikoanalyse tunnelalternativ og dagalternativ - Risiko for skade på kulturmiljø, kulturminner, bygg eller infrastruktur

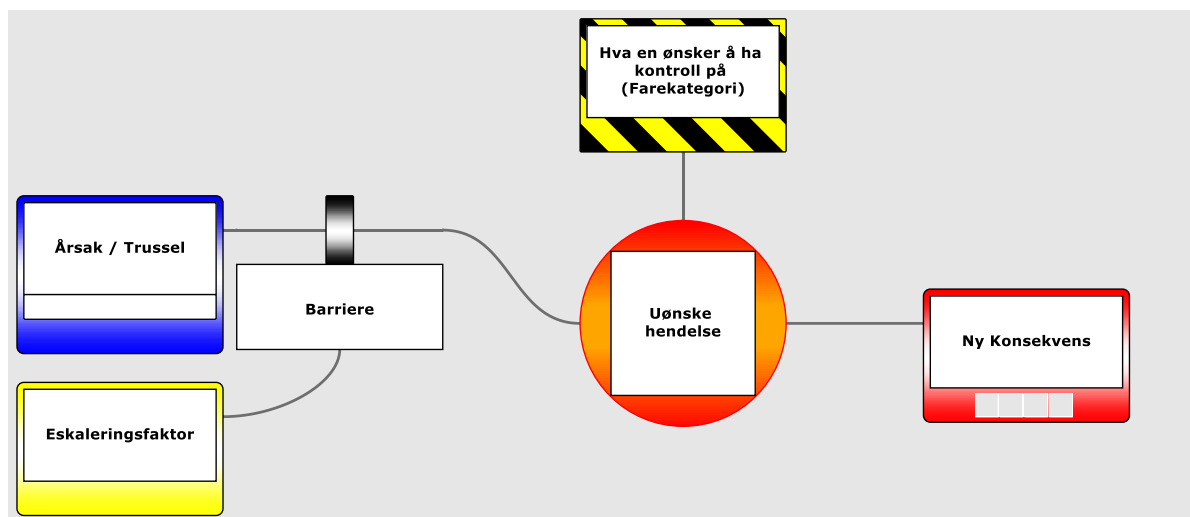
Figur 4-2 Generisk BowTie modell

Bow-Tie-metodikk beskriver årsaker og konsekvenser til uønskede hendelser. For alle årsaker (trusler) er det beskrevet barrierer som skal hindre eller redusere at uønsket hendelse inntreffer.

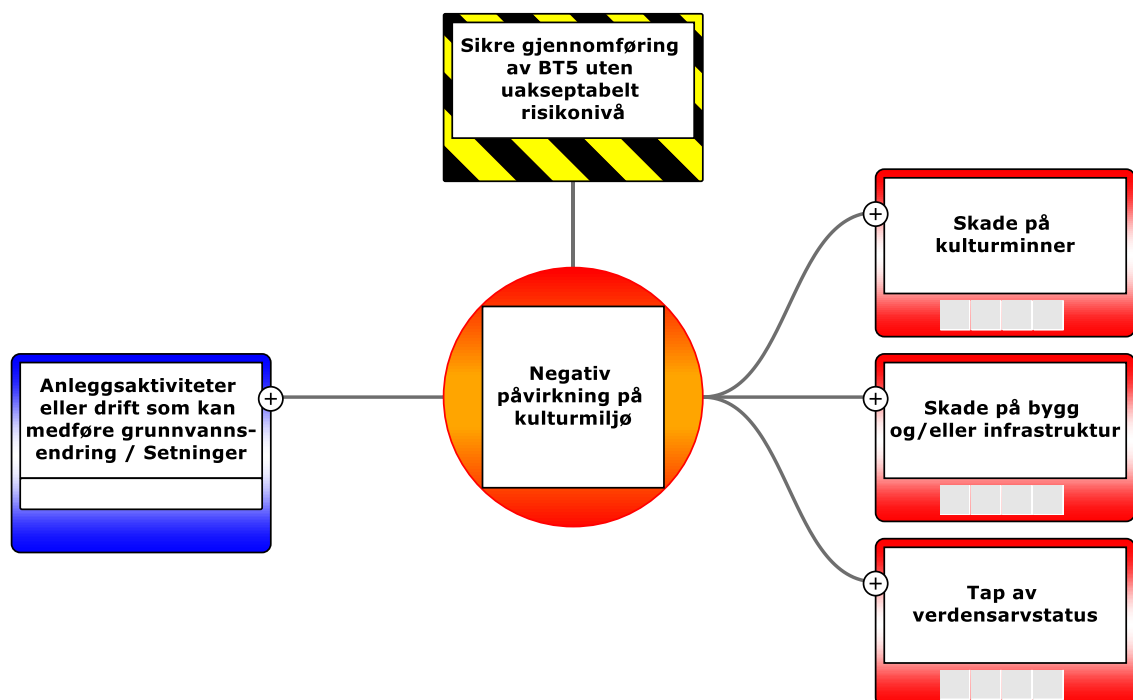
Figur 5-1 Overordnet BowTie som viser årsaker til negativ påvirkning på kulturmiljø og konsekvenser som er vurdert i denne analysen

Figur 5-1 viser sammenheng mellom årsaker til at skader kan oppstå og hvilke konsekvenser slike skader kan forårsake på kulturmiljøet.
