*Dette dokumentet er et internt notat som skal gi grunnlag for videre faglige vurderinger og anbefalinger. Notatet er en del av arbeidet med skissefasen for reguleringsplanene for Bybanen fra sentrum til Åsane. Reguleringsplanarbeidet er i en pågående prosess, og notatet gir et bilde av løsninger og vurderinger på det gitte tidspunkt. Både utarbeiding av løsninger og vurderinger av disse er en del av en arbeidsprosess der løsningene kan bli endret underveis, og notatene vil ikke nødvendigvis oppdateres. Skissefasen blir dokumentert i en offentlig oppsummeringsrapport, der løsninger og faglige vurderinger blir presentert. Oppsummeringsrapporten fra skissefasen vil være en orientering om status og vår faglige anbefaling til politikere om videre arbeid.*

## DS1 – Hydrogeologi og kulturlag

Notatet gir en oppdatert vurdering av hvordan planlagt bybane gjennom Bergen sentrum (BT5-DS1) vil påvirke automatisk fredede kulturlag gjennom evt. endringer i grunnvannsnivå, og gjennom rystelser.

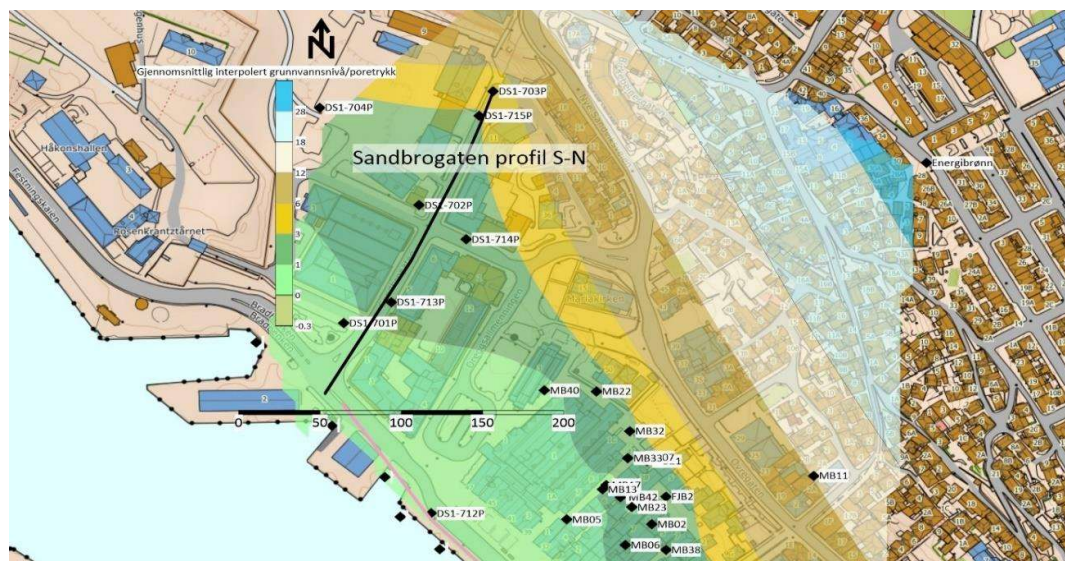
Figur 2-2: Gjenomsnittlig målt poretrykk ved Sandbrogaten. Poretrykksmålere er vist med sorte ruter. Måleperioden for målerne varierer, november 2019 til mai 2021 for målerne DS1-701P, DS1-702P, DS1-703P, DS1-704P og mai 2020 til mai 2021 for DS1-713P, DS1-714P, 715P. Miljøbrønnene (MBx) er data fra overvåking av vannstand ved Bryggen fra mai 2020 til mai 2021.

Som del av arbeidet med reguleringsplan og behov for økt kunnskap om grunnforhold, er det etablert 7 poretrykksmålere i og rundt Sandbrogaten. Poretrykksmålerne er for det meste etablert ned mot berg. Disse viser at poretrykket varierer ca. med 1-2 m med årstidene. Sannsynligvis er poretrykket også representativt for grunnvannsspeilet, men det kan være noe forsinkelse i grunnvannsspeilets endringer i forhold til poretrykket, pga. relativt tette kulturlag med begrenset hydraulisk ledningsevne. Detaljerte måledata for poretrykksmålere er i vedlegg 1. Den regionale grunnvannsgradienten går fra høyere områder i nordøst mot Vågen (Figur 2-2). Øverst i Sandbrogaten er gjennomsnittlig poretrykk ca. på kote +3,5 som er ca. 2,4 m under terreng (DS1-703P). Denne måleren varierer med ca. 1,8 m som er relativt mye. Det er sannsynligvis fordi den påvirkes i stor grad av tilstrømming fra høyereliggende områder. I nedre del av Sandbrogaten er gjennomsnittlig poretrykk på ca. kote +0,5 som er ca. 2,3 m under terreng (DS1-701P). Det er ikke tydelig flo og fjære påvirkning i DS1-701P, som er ca. 50 meter fra Vågen. Her varierer poretrykket med ca. 0,9 m.

Det kan se ut som poretrykket blir litt påvirket av drenering fra dyp VA-grøft i Øvre Dreggsallmenningen som krysser Sandbrogaten ved målerne DS1-714P og DS1-702P. Dette kan sees ved at poretrykket har litt brattere gradient i nordre halvdel av Sandbrogaten og at grunnvannsnivået ser ut til å ligge dypest under terreng i dette området (Figur 2-3). Målerne har gjennomsnittlig poretrykk på henholdsvis kote +1,3m og +1,2m og poretrykket ligger henholdsvis 3,8m og 1,8 m under terreng. Begge målerne varierer med 1,2 m.

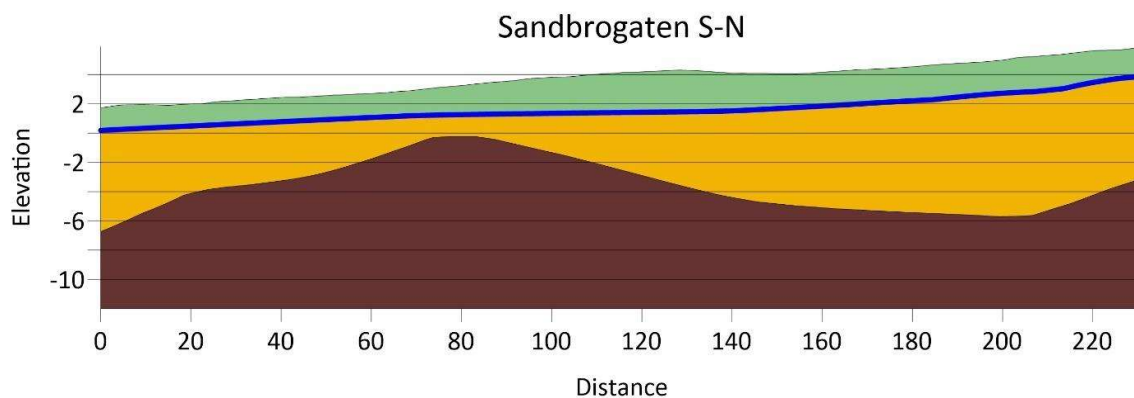
Figur 2-3: Viser snitt langs profil vist med sort strek i Figur 2-2. Gjennomsnittlig grunnvannsnivå/poretrykk er vist med blå strek. Løsmasser over grunnvannsspeiler vist med grønt, under grunnvannsspeil med oransje og berg med mørkebrunt. Det er usikkerheter i nøyaktig grunnvanns- og bergoverflate.

Oppsummert ser grunnvannsforholdene ut slik at grunnvannsnivået varierer mest øverst i Sandbrogaten og minst nederst. Grunnvannet ligger dypest i forhold til terreng i området ved krysset Sandbrogaten/Øvre Dreggsallmenningen.

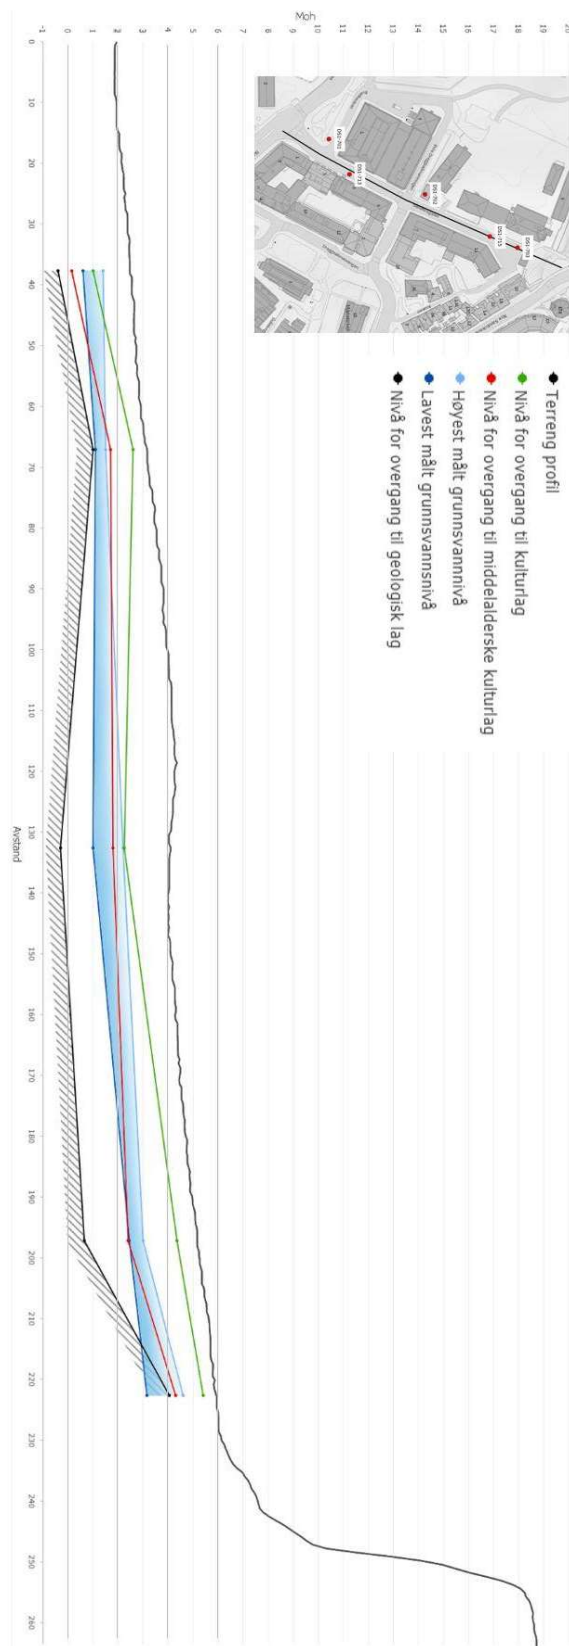
Figur 2-4 Grafisk fremstilling av borpunktene i tabell 2-1 i terrenget i Sandbrogaten. Punktene gir nødvendigvis en forenkling av terrenget under bakken, for eksempel gjenspeiles ikke dybden eller omfanget av det opprinnelige Veisan under øvre del av Sandbrogaten. Likevel gir illustrasjonen en god oversikt over kulturlagsdybder og tilstand ut fra grunnvannsnivå

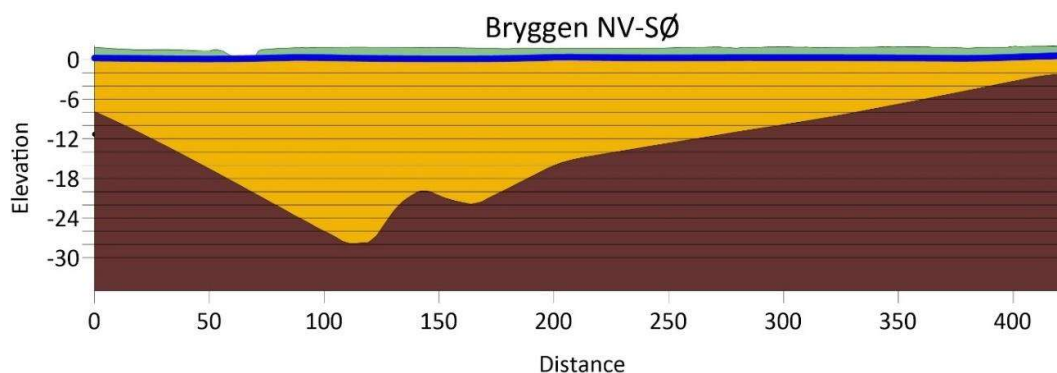
Figur 3-3: Viser snitt langs profil vist med rosa strek i Figur 3-2. Gjennomsnittlig grunnvannsnivå/poretrykk er vist med blå strek. Løsmasser over grunnvannsspeil er vist med grønt, under grunnvannsspeil med oransje og berg med mørkebrunt. Det er usikkerheter i nøyaktig grunnvannsoverflate og til dels store usikkerheter i bergoverflate.

Poretrykket/grunnvannspeilet langs Bryggen korrelerer med havnivå og ligger ca. 1-2 meter under terreng (Figur 3-3).

Oppsummert ser grunnvannsforholdene ut slik at grunnvannsnivået nærmest Vågen varierer mest pga. flo og fjære og korrelerer med havnivå. Rett oppstrøms Bryggen kvartalet er grunnvannsspeilet 1,5-2 meter over havnivå. Ved Øvregaten ser grunnvannsnivået ut til å stige raskt sannsynligvis pga. at terrenget stiger og det blir grunnere til berg.

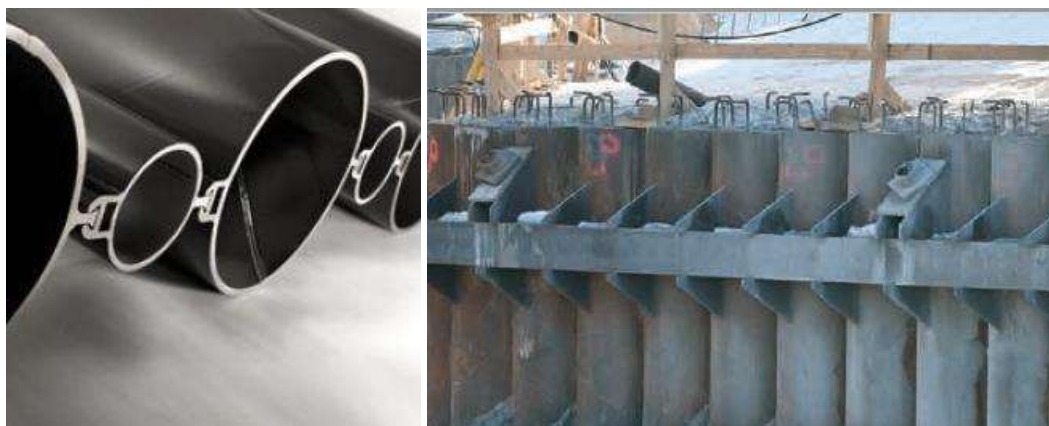
Figur 3-7 Til venstre: Rørpeler med skjøteløsning, her vist med varierende pelestørrelse for tilpasset stivhet/motstand kapasitet. Til høyre Horizontal forankring av rørspuntvegg

For å minimalisere risiko for skader på bygg og omgivelser forutsettes anvendt borede pelersom skjøtes sammen til en kontinuerlig stålvegg, se Figur 3-7. Pelene bores ned i grunnen og evt. inn i berg v.h.a. en borkrone stor nok til å la stålrøret med «vinger» senkes ned med kontinuerlig kopling mot foregående rør sin vinge med en borkrone ved pelerspiss som håndteres v.h.a. borstang inne i røret. Dette gir en kontinuerlig stålvegg hvor vanntetthet kan påvirkes sterkt med smøring av overgangskoplingen mellom rørene. Veggen forankres horisontalt i løsmassene bak veggen som for eksempel i vegkonstruksjonen langs Bryggen ved hjelp av innborede stag som injiseres fast i løsmassene bak den teoretiske sone som direkte påvirkes av den belastede veggen. Detaljert dimensjonering vil gi beregnet nødvendig dybde for rørspuntveggen, lengde og kapasitet for forankringsstålet inn under f.eks. tilgrensende gate eller bygg. Med relativt liten dybde til fjell forenkles løsningen mht forankringslast o.l. ved å bore spuntrøret ned i berg, evt. med injisering. I gitte problemstillinger sikrer det ekstra godt hvis vanntettningsbehov.

I normal situasjon etableres røret med sin topp i terreng. Forankringsnålene fanger opp og fordeler det horisontale jordtrykket via en horisontal bjelke.

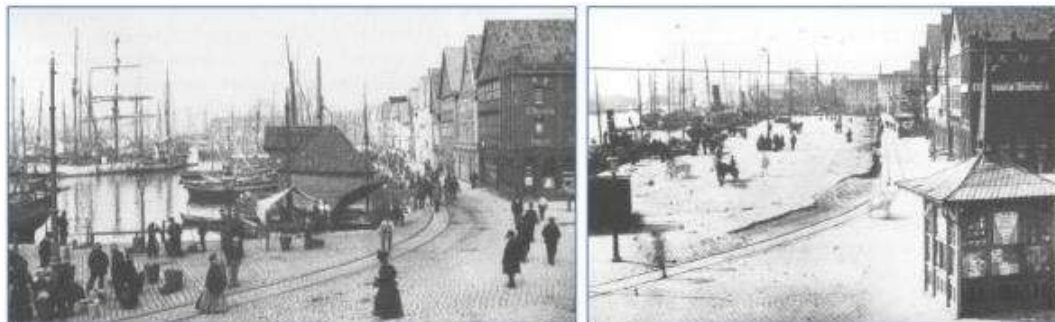
Figur 4-1 Situasjonen ved Finnegården før og etter kaiutvidelsen i 1899-1903. Planlagt bybanetrase ligger over trebryggene utenfor det indre gatearealet som er brolagt i bildet til venstre

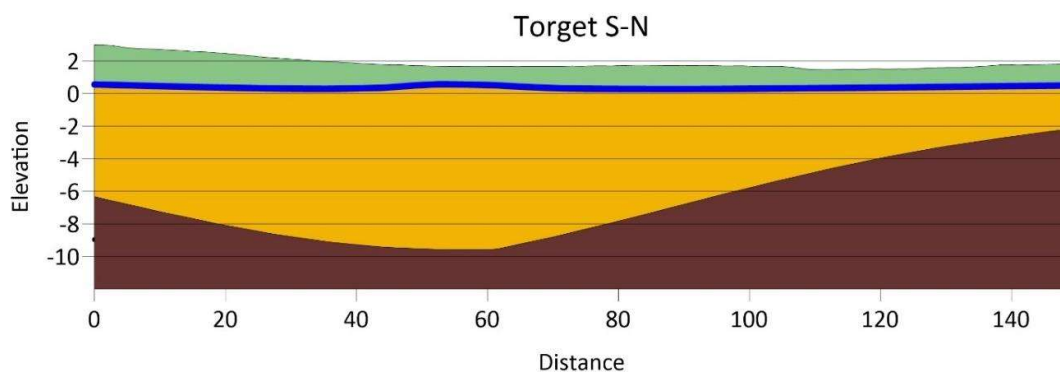
Figur 5-2: Viser snitt langs profil vist med rød strek i Figur 5-1. Gjennomsnittlig grunnvannsnivå/poretrykk er vist med blå strek. Løsmasser over grunnvannsspeil er vist med grønt, under grunnvannsspeil med oransje og berg med mørkebrunt. Det er usikkerheter i nøyaktig grunnvanns- og bergoverflate.

Poretrykket/grunnvannsspeilet langs Torget korrelerer med havnivå og ligger ca. 1-3 meter under terreng (Figur 5-2).

Oppsummert ser grunnvannsforholdene ut slik at grunnvannsnivået nærmest Vågen varierer mest pga. flo og fjære og korrelerer med havnivå. Inne på Vågsallmenningen ser grunnvannsnivået til å være kunstig redusert av trolig en grunnvannspumpe. Denne situasjonen tilsvarer trolig flere lokaliteter i Vågsbunnen. Grunnvannsnivået i nærområdet til Torget er bare litt over havnivå og sannsynligvis i stor grad påvirket av at tettere kulturlag er gravd vekk under bygg.

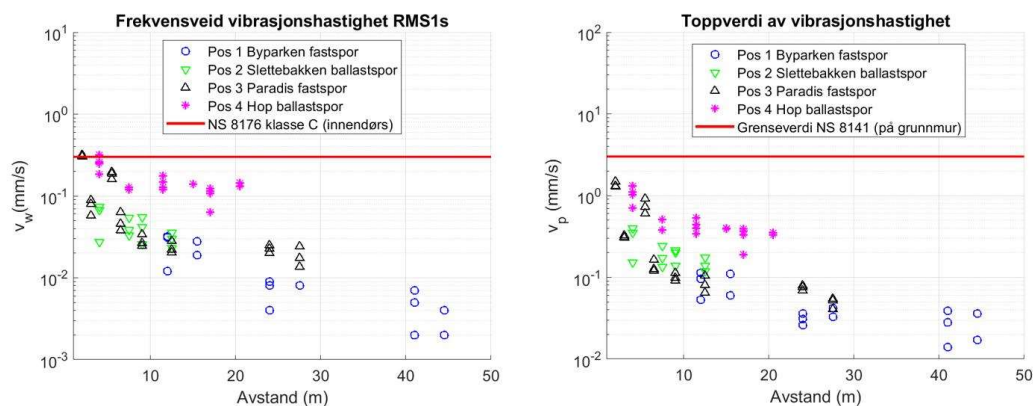
Figur 6-2 Venstre: Frekvensveid vibrasjonsverdi målt på bakken ved passering av bybane. Rød linje viser grenseverdi innendørs i boliger etter [13] og [14]. Høyre: Toppverdi av vibrasjonshastighet målt på bakken ved passering av bybane. Rød linje viser konservativ grenseverdi på grunnmur etter [15]

Figur 2-1 viser resultater fra NGIs vibrasjonsmålinger på bakken i ulike avstander ved Bybanepasseringer forskjellige steder, sammen med grenseverdien som tar hensyn til virkning av vibrasjoner på mennesker i boliger i Teknisk regelverk og NS 8176 og en konservativ grenseverdi for å unngå bygningskade beregnet etter NS 8141. Merk at grenseverdien i Teknisk regelverk og NS 8176 gjelder innendørs på gulv og grenseverdien etter NS 8141 gjelder på grunnmur, mens vibrasjonsverdiene er målt utendørs på bakken. Generelt kan man forvente omtrent en faktor på ca to i forsterking fra utendørs på bakken til innendørs på gulv, mens vibrasjonene på fundamenter bli tilnærmet like de som måles direkte på bakken ved bløte grunnforhold.

Resultatene viser videre at tøyningene som oppstår ved passering av Bybanen ikke forventes å gi opphav til irreversible endringer i jordens kornskjelett, setninger, øket komprimeringsgrad eller poretrykkoppbygging i jordlag ved siden av banen.
