# Reguleringsplaner og teknisk forprosjekt

BYBANEN OG HOVEDSYKKELRUTE FRA SENTRUM TIL SANDVIKEN

Bergen sentrum - Sandviken

**Teknisk konsept**  
**Flytting av hus i Sandviken**

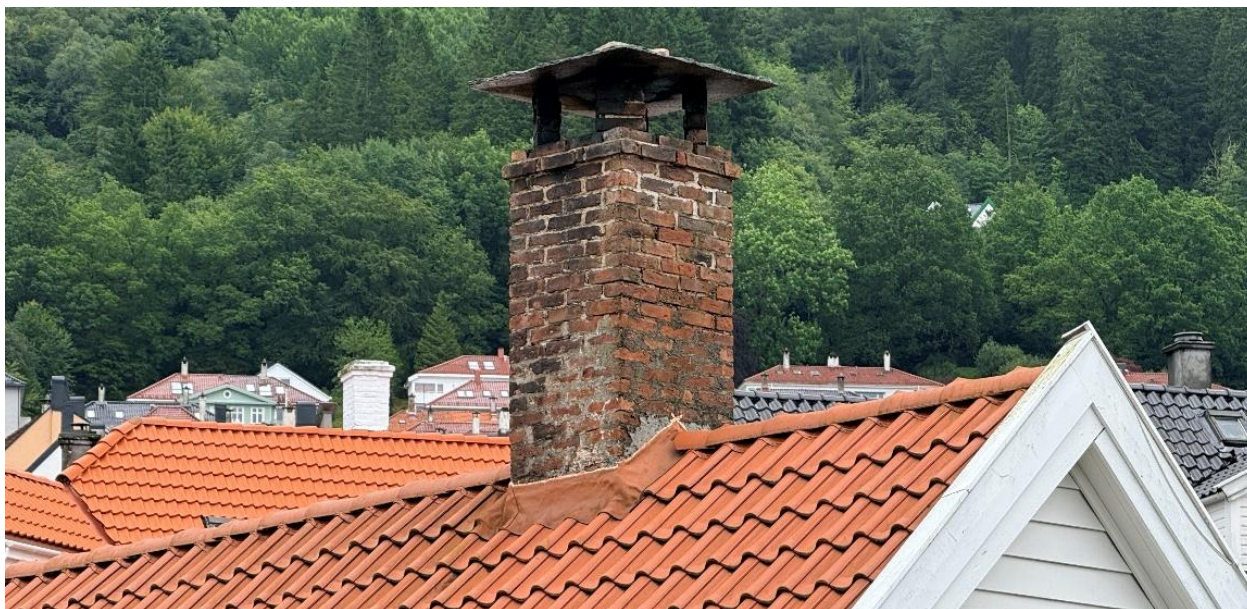
Figur 3-8 Pipe i murt tegl.

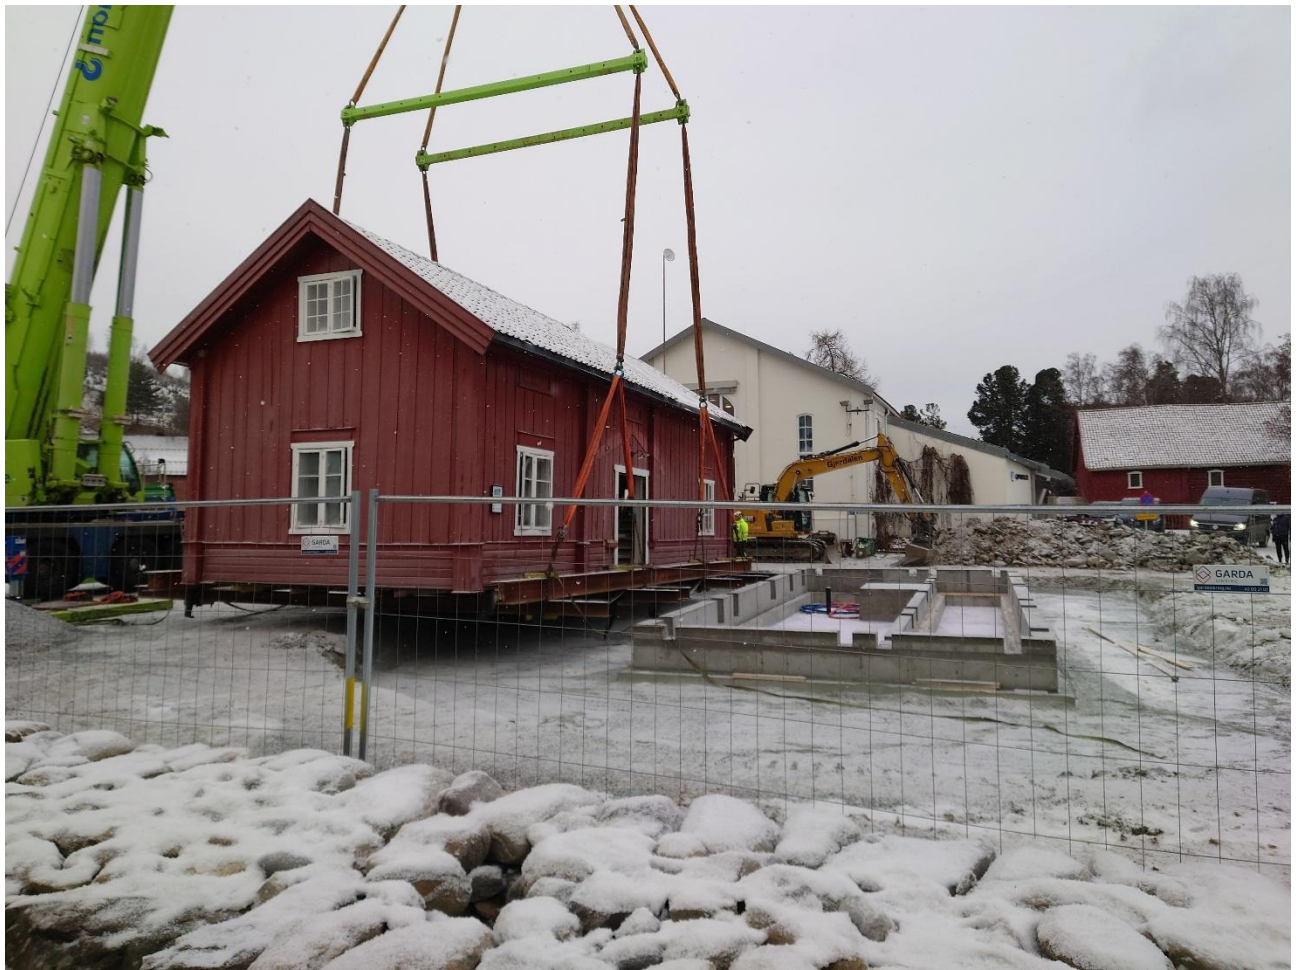
Figur 3-13 Eksempel på flytting av hus, her fra Skybergstuen på Gjøvik gård, 2023-12-07

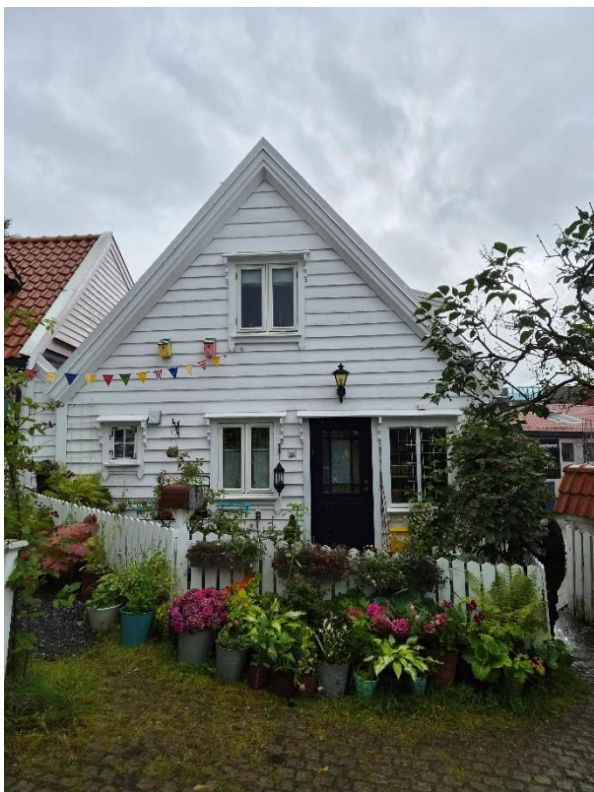
Figur 3-27 Fjæregrenden 18, nordfasade

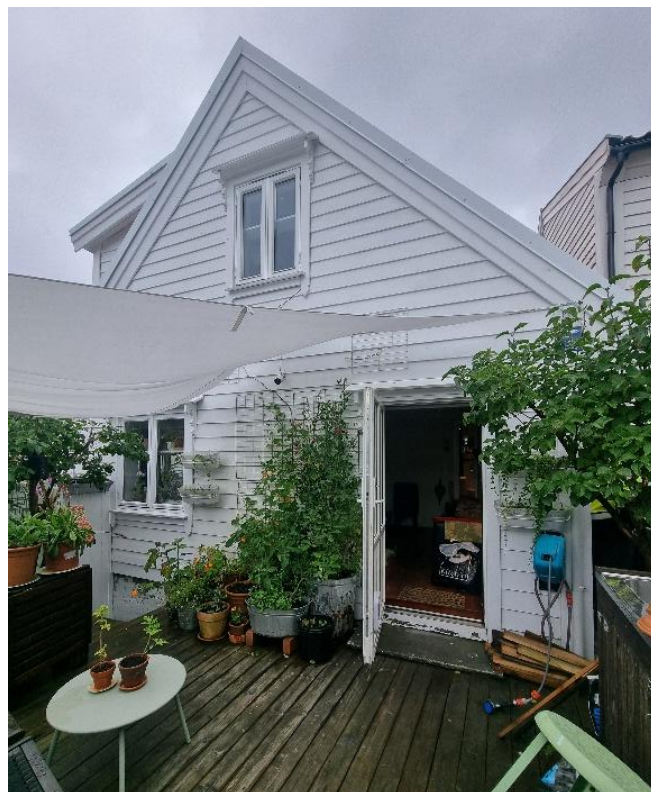
Figur 3-26 Fjæregrenden 18, sørfasade

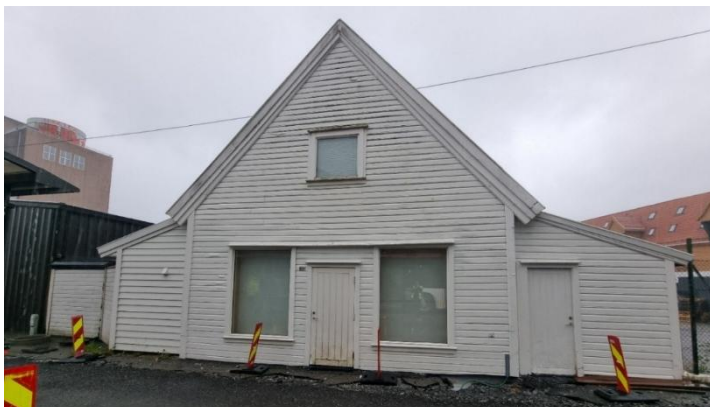
*Figur 4-5 Fasade mot Sjøgaten i øst*

Sandviksbodene 63A er en eldre bygning med ukjent byggeår, men det er høyst trolig at bygget er oppført før 1850, og det er svært mulig at det ble oppført på 1700-tallet. Det består av et rektangulært hovedvolum med 1 og ½ etasje og en taske mot nord og en mot sør. Taske mot sør er eldst, og synes på kart fra 1848. Taske mot nord er fra 1909. Etter 1970 har det fått et vindfang. Yttervegger på selve sjøboden oppført i laftet tømmer. Foto fra 1957 (Figur 3-31) viser at boden står på natursteinsfundament. Dette fundamentet ligger antageligvis under dagens asfalt og utfylling. Dagens fundament er vanskelig å observere, men på befaring er det observert kombinasjon av trestokker, betong og sannsynligvis noe murstein mot dagens bakkenivå. Originalt har den trolig stått på bolverk + natursteinsmur.

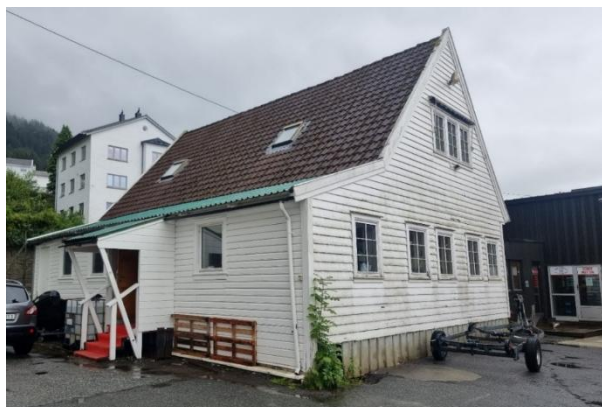
*Figur 4-6 Sandviksbodene 63A mot nordvest. Nåværende inngangsparti til venstre. Billedretning sørøst.*

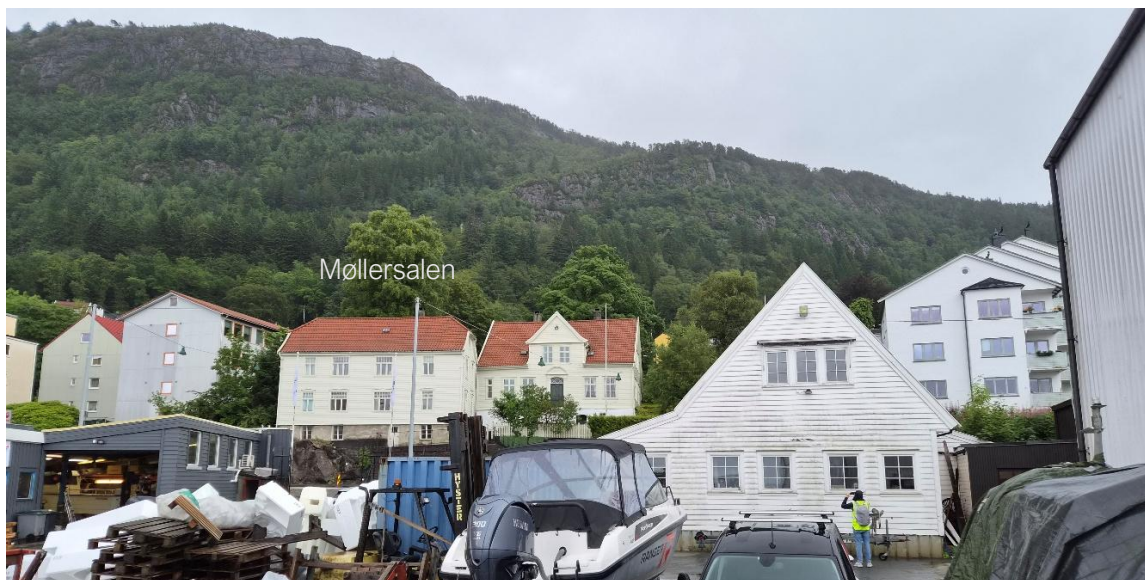
Figur 4-7 Sandviksboden 63A, fasade mot vest med Møllersalen i bakgrunnen.

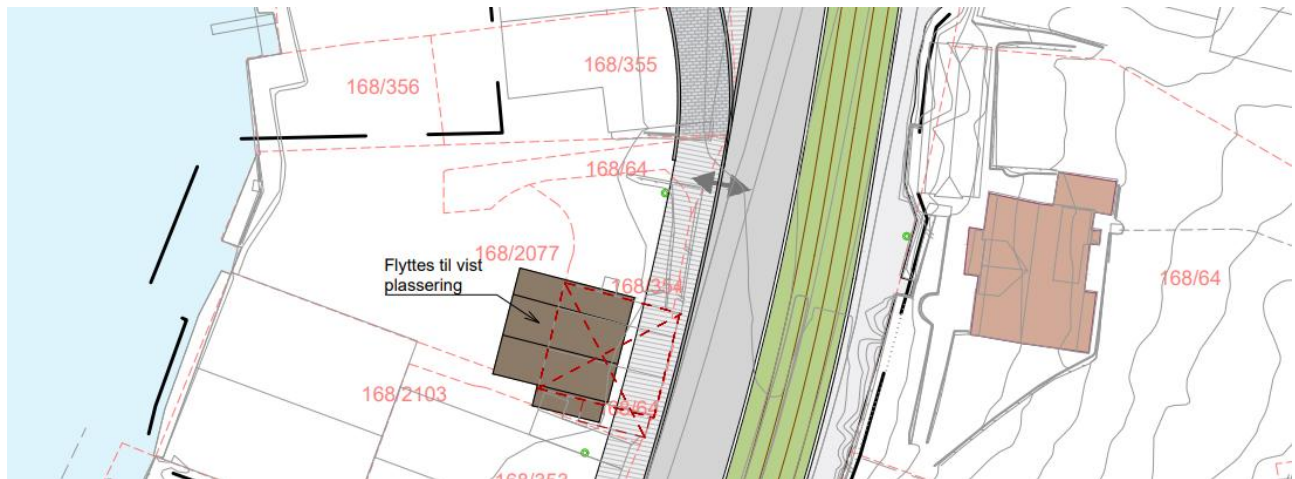
Figur 4-8 Illustrasjon en viser dagens plassering med rød stiplet linje og ny plassering av

Det er planlagt å flytte bygget langs møneretningen noen meter. Ved ny plassering blir bygget stående litt over halvparten inne på eksisterende fotavtrykk. Deler av nabobygget på sørsiden må fjernes for å gi plass til planlagt plassering. Dette bygget er allerede planlagt revet, men rekkefølgen må koordineres sammen med flytting av sandviksbodene 63A.
